Commune : **TREBES**  
**Saint-Julia**

Rivière : **L' Aude**

Code : AUDE18\_S\_1181 Date de mise à jour : 23/07/2019

**SOURCE DE REPÉRAGE : RELEVÉ POST CRUES SUITE AUX DÉBOREMENTS DE L'AUDE LE 15 OCTOBRE 2018 PAR OTEIS POUR LE COMPTE DU SPC MO - 12/12/2018**

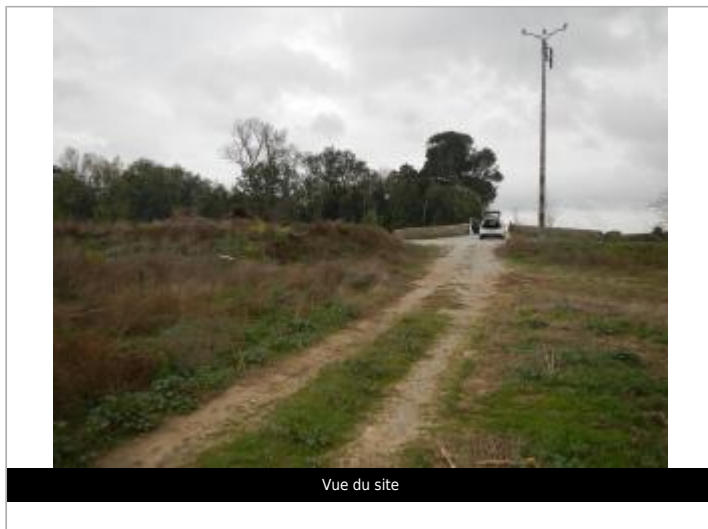
Commentaires : Après le pont

**1** Repère(s) sur le site

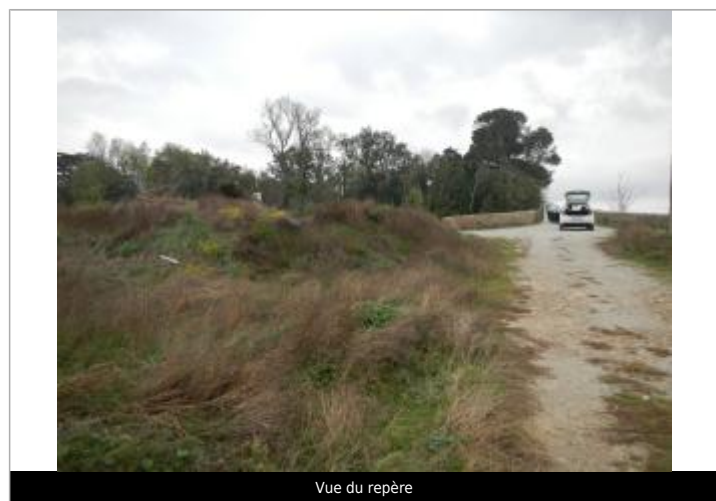
Code : AUDE18\_R\_1181\_1 Date de mise à jour : 29/07/2019

Altitude calculée de l'eau : **80.97 m**  
Nature du repère : **Laisse d'inondation**

Commentaires : Dépôt sur le sol

Description référence du repère : sol

Altitude de la référence (en m) : 80.970 m
