Commune : **TREBES**Rivière : **L' Aude**

## Saint-Julia, bout du chemin longeant le canal du midi cote champs

Code : AUDE18\_S\_1183

Code : AUDE18\_R\_1183\_1

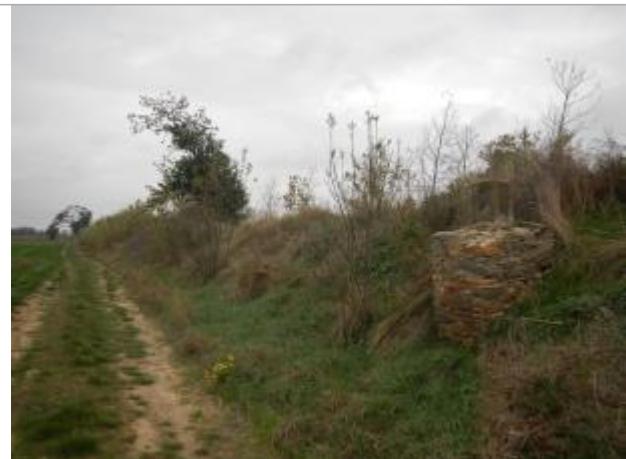
Vue du site

Commentaires : Borne canal, en amont immédiat d'une petite tour

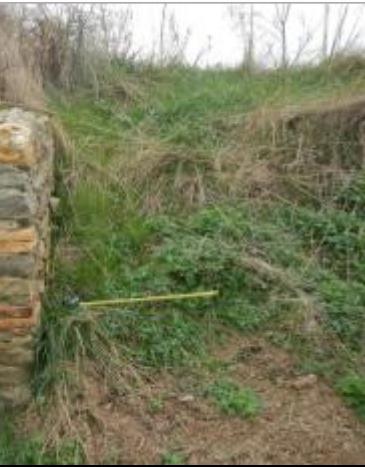
Vue du repère

**15 Octobre 2018**Nature de l'inondation : **Débordement de cours d'eau**Altitude calculée de l'eau : **79.42 m**Nature du repère : **Laisse d'inondation**

Commentaires : Dépôt sur le sol
