Commune : **BERRIAC****STEP**Rivière : **L' Aude****Commentaires :** Chemin plus bas que la STEP à gauche**1**

GÉNÉRAL**Unité de gestion :** Méditerranée Ouest**Code :** AUDE18_S_812**Date de mise à jour :** 23/07/2019**Auteur :** SPC MO

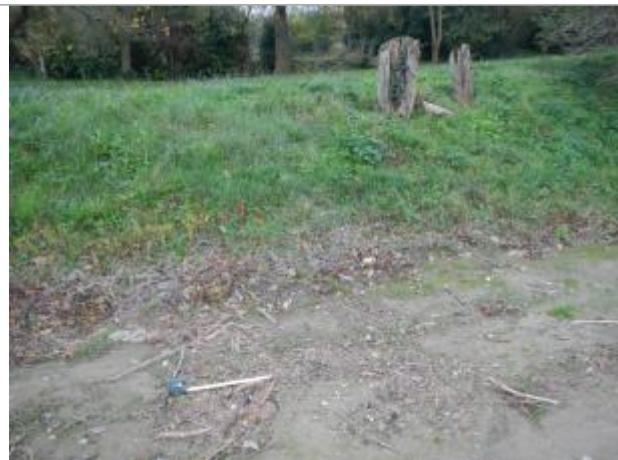
Vue du repère

**15 Octobre 2018****Nature de l'inondation :** Débordement de cours d'eau**Altitude calculée de l'eau :** **87.45 m****Nature du repère :** Laisse d'inondation**Commentaires :** Laisse de crue près de souche**GÉNÉRAL****Code :** AUDE18_R_812_1**Date de mise à jour :****Auteur :** SPC MO

MARQUE**Maximum de l'inondation :** Non renseigné**Visibilité :** Non renseigné**État du repère :** Non renseigné**Pérennité :** Non renseigné**Repère calculé :** Non renseigné**PHEC :** Non renseigné**SOURCE DE REPÉRAGE : RELEVÉ POST CRUES SUITE AUX DÉBORDEMENTS DE L'AUDE LE 15 OCTOBRE 2018 PAR OTEIS POUR LE COMPTE DU SPC MO - 12/12/2018****Type de repérage :** Campagne de terrain post-inondation
Organisme : OTEIS**NIVELLEMENT INITIAL - 15/11/2018****Méthode :** Non renseigné**Organisme :** OTEIS**Commentaires sur le nivelllement :** sol**Référence nivélée :** Marque d'inondation**Description référence du repère :** sol**Système altimétrique :** NGF IGN 1969 (système normal)**Altitude de la référence (en m) :** 87.450 m**Altitude calculée de l'eau (en m) :** 87.45
