Commune : **BERRIAC**Rivière : **L' Aude****STEP****Commentaires** : Chemin plus bas que la STEP à gauche**1** Repère(s) sur le site**GÉNÉRAL****Unité de gestion** : Méditerranée Ouest**Code** : AUDE18_S_812**Date de mise à jour** : 23/07/2019**Auteur** : SPC MO

**15 octobre 2018**Nature de l'inondation : **Débordement de cours d'eau**Altitude calculée de l'eau : **87.45 m**Nature du repère : **Laisse d'inondation****Commentaires** : Laisse de crue près de souche**GÉNÉRAL****Code** : AUDE18_R_812_1**Date de mise à jour** :**Auteur** : SPC MO

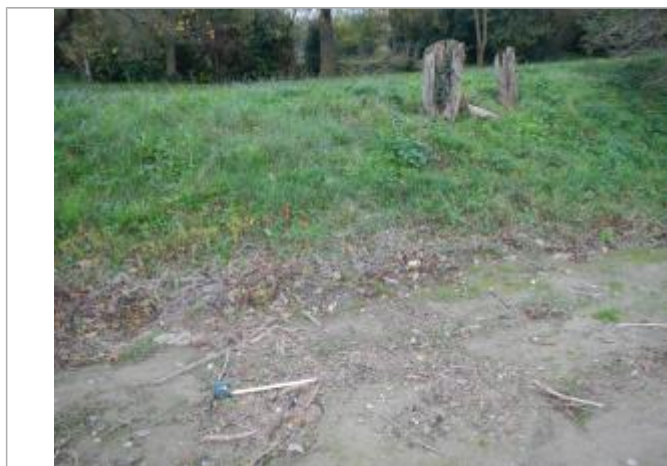
Vue du repère

MARQUE**Maximum de l'inondation** : Non renseigné**Visibilité** : Non renseigné**État du repère** : Non renseigné**Pérennité** : Non renseigné**Repère calculé** : Non renseigné**PHEC** : Non renseigné**SOURCE DE REPÉRAGE : RELEVÉ POST CRUES SUITE AUX DÉBOREMENTS DE L'AUDE LE 15 OCTOBRE 2018 PAR OTEIS POUR LE COMPTE DU SPC MO - 12/12/2018****Type de repérage** : Campagne de terrain post-inondation**Organisme(s)** : OTEIS**NIVELLEMENT INITIAL - 15/11/2018****Méthode** : Non renseigné**Organisme** : OTEIS**Commentaires sur le nivellement** : sol**Référence nivelée** : Marque d'inondation**Description référence du repère** : sol**Système altimétrique** : NGF IGN 1969 (système normal)**Altitude de la référence (en m)** : 87.450 m**Altitude calculée de l'eau (en m)** : 87.45
