Commune : **MOUX** | Rivière : **L' Aude**

**Lieu-dit chemin de Douzens**

**Unité de gestion** : Méditerranée Ouest  
**Code** : AUDE18\_S\_969      **Date de mise à jour** : 23/07/2019  
**Auteur** : SPC MO

**Code** : AUDE18\_R\_969\_1      **Date de mise à jour** : 27/07/2019  
**Auteur** : SPC MO

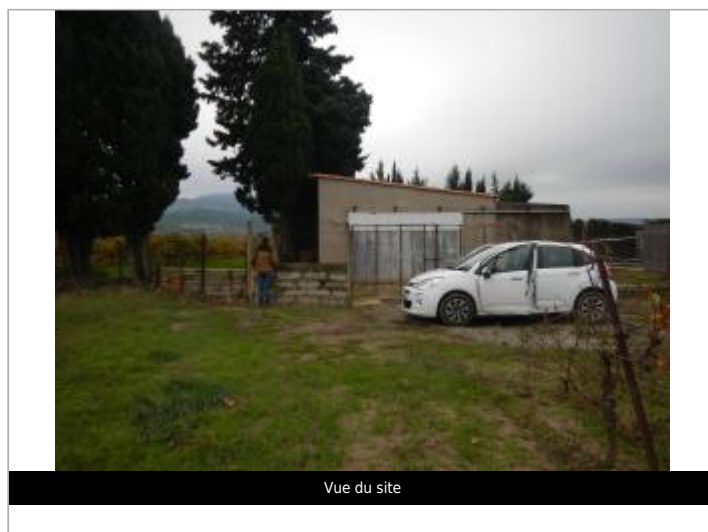
**Commentaires** : Chemin de vigne, à proximité d'un portail

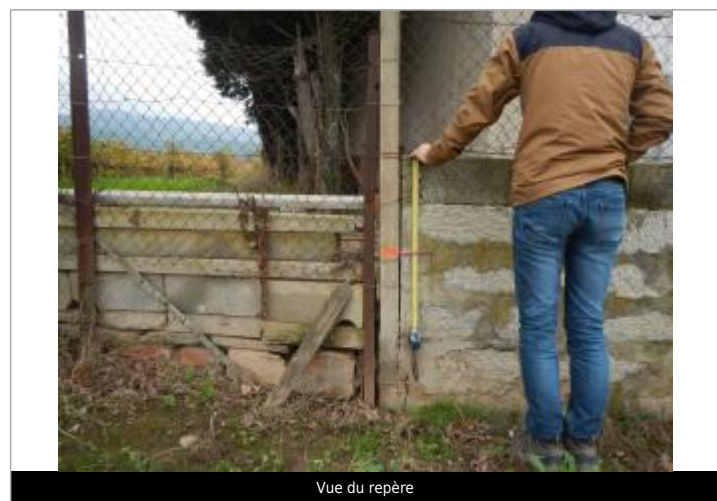
Nature de l'inondation : **Débordement de cours d'eau**      Nature du repère : **Laisse d'inondation**

**Commentaires** : Laisse dans le grillage + repère rouge

**Méthode** : Non renseigné  
**Organisme** : OTEIS  
**Référence nivelée** : Autre type de référence  
**Description référence du repère** : Haut du muret  
**Système altimétrique** : NGF IGN 1969 (système normal)  
**Altitude de la référence (en m)** : 59.730 m  
**Différence entre le niveau d'eau et la référence (en m)** : -0.400 m  
**Altitude calculée de l'eau (en m)** : 59.33
