Commune : **MOUX**Rivière : **L' Aude****Lieu-dit chemin de Douzens****Commentaires** : Chemin de vigne, à proximité d'un portail**1** Repère(s) sur le site**GÉNÉRAL****Unité de gestion** : Méditerranée Ouest**Code** : AUDE18_S_969**Date de mise à jour** : 23/07/2019**Auteur** : SPC MO

GÉOLOCALISATION**Coordonnées WGS84** : X: 2.62852442 / Y: 43.19771930**Coordonnées RGF93 (Lambert 93)** X: 669785.99 / Y: 6233237.75**Coordonnées RGF93 (ETRS89)** : X: 2.6285244 / Y: 43.1977193**Code Hydro**: Y1--0200**Rive de référence**: Droite**15 octobre 2018**

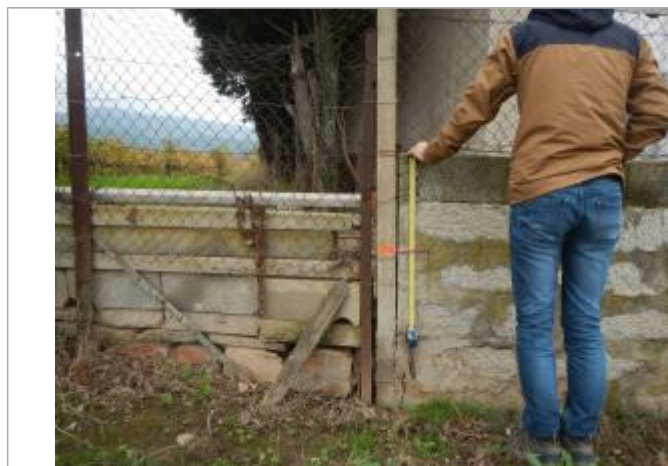
Vue du repère

Nature de l'inondation : **Débordement de cours d'eau**Altitude calculée de l'eau : **59.33 m**Nature du repère : **Laisse d'inondation****Commentaires** : Laisse dans le grillage + repère rouge**GÉNÉRAL****Code** : AUDE18_R_969_1**Date de mise à jour** :**Auteur** : SPC MO

MARQUE**Maximum de l'inondation** : Non renseigné**Visibilité** : Non renseigné**État du repère** : Non renseigné**Pérennité** : Non renseigné**Repère calculé** : Non renseigné**PHEC** : Non renseigné**SOURCE DE REPÉRAGE : RELEVÉ POST CRUES SUITE AUX DÉBOURDEMENTS DE L'AUDE LE 15 OCTOBRE 2018 PAR OTEIS POUR LE COMPTE DU SPC MO - 12/12/2018****Type de repérage** : Campagne de terrain post-inondation**Organisme(s)** : OTEIS**NIVELLEMENT INITIAL - 20/11/2018****Méthode** : Non renseigné**Organisme** : OTEIS**Référence nivelée** : Autre type de référence**Description référence du repère** : Haut du muret**Système altimétrique** : NGF IGN 1969 (système normal)**Altitude de la référence (en m)** : 59.730 m**Différence entre le niveau d'eau et la référence (en m)** : -0.400 m**Altitude calculée de l'eau (en m)** : 59.33
