Commune : **MOUX**Rivière : **L' Aude****Lieu-dit chemin de Douzens****Commentaires** : Chemin de vigne, à proximité d'un portail**1**

GÉNÉRAL**Unité de gestion** : Méditerranée Ouest**Code** : AUDE18_S_969**Date de mise à jour** : 23/07/2019**Auteur** : SPC MO

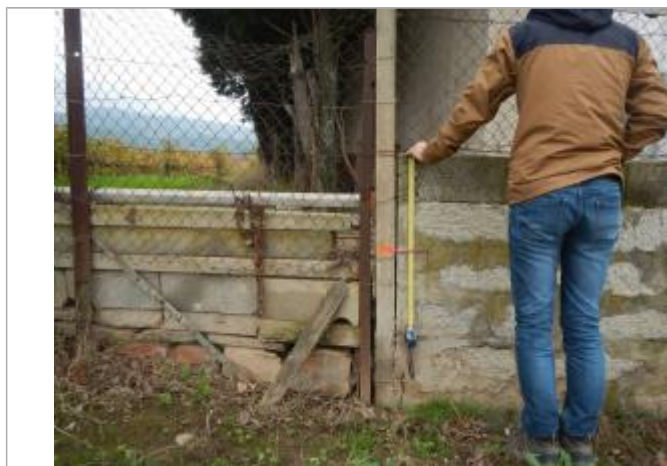
Vue du repère

**15 Octobre 2018**Nature de l'inondation : **Débordement de cours d'eau**Altitude calculée de l'eau : **59.33 m**Nature du repère : **Laisse d'inondation****Commentaires** : Laisse dans le grillage + repère rouge**GÉNÉRAL****Code** : AUDE18_R_969_1**Date de mise à jour** :**Auteur** : SPC MO

MARQUE**Maximum de l'inondation** : Non renseigné**Visibilité** : Non renseigné**État du repère** : Non renseigné**Pérennité** : Non renseigné**Repère calculé** : Non renseigné**PHEC** : Non renseigné**SOURCE DE REPÉRAGE : RELEVÉ POST CRUES SUITE AUX DÉBOREMENTS DE L'AUDE LE 15 OCTOBRE 2018 PAR OTEIS POUR LE COMPTE DU SPC MO - 12/12/2018****Type de repérage** : Campagne de terrain post-inondation**Organisme** : OTEIS**NIVELLEMENT INITIAL - 20/11/2018****Méthode** : Non renseigné**Organisme** : OTEIS**Référence nivelée** : Autre type de référence**Description référence du repère** : Haut du muret**Système altimétrique** : NGF IGN 1969 (système normal)**Altitude de la référence (en m)** : 59.730 m**Différence entre le niveau d'eau et la référence (en m)** : -0.400 m**Altitude calculée de l'eau (en m)** : 59.33
