Commune : **SAINT-COUAT-D'AUDE** | Rivière : **L' Aude**

Lieu-dit chemin de Douzens #2

Unité de gestion : Méditerranée Ouest
Code : AUDE18_S_1077 **Date de mise à jour :** 23/07/2019
Auteur : SPC MO

Code : AUDE18_R_1077_1 **Date de mise à jour :**
Auteur : SPC MO 29/07/2019

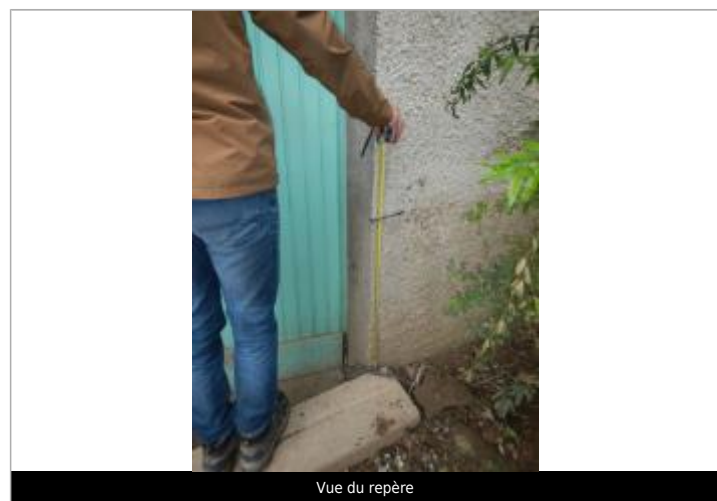
Nature de l'inondation : **Débordement de cours d'eau** Nature du repère : **Laisse d'inondation**

Commentaires : Extérieur maison

Méthode : Non renseigné
Organisme : OTEIS
Référence nivelée : Autre type de référence
Description référence du repère : Marche au niveau du seuil du petit local
Système altimétrique : NGF IGN 1969 (système normal)
Altitude de la référence (en m) : 58.690 m
Différence entre le niveau d'eau et la référence (en m) : 0.670 m
Altitude calculée de l'eau (en m) : 59.36
