Commune : **SAINT-COUAT-D'AUDE**

Rivière : **L' Aude**

Lieu-dit chemin de Douzens #3

Code : AUDE18_S_1078 **Date de mise à jour** : 23/07/2019

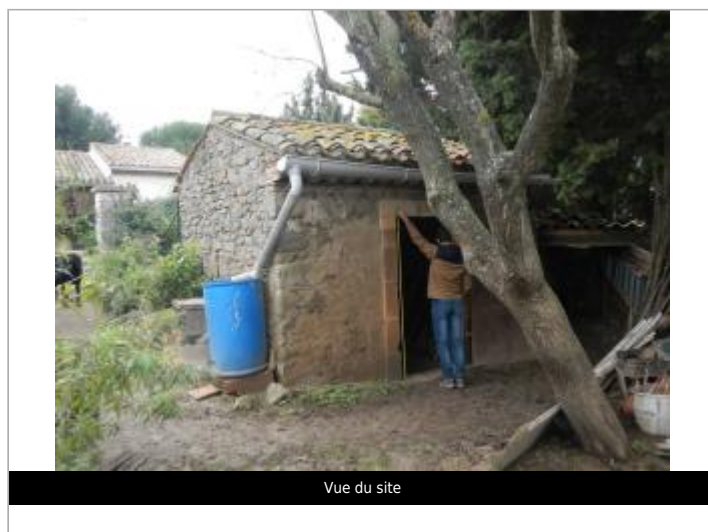
15 Octobre 2018

Altitude calculée de l'eau : **59.28 m**

Nature de l'inondation : **Débordement de cours d'eau**

Nature du repère : **Marque peinture ou encre**

Commentaires : Extérieur maison

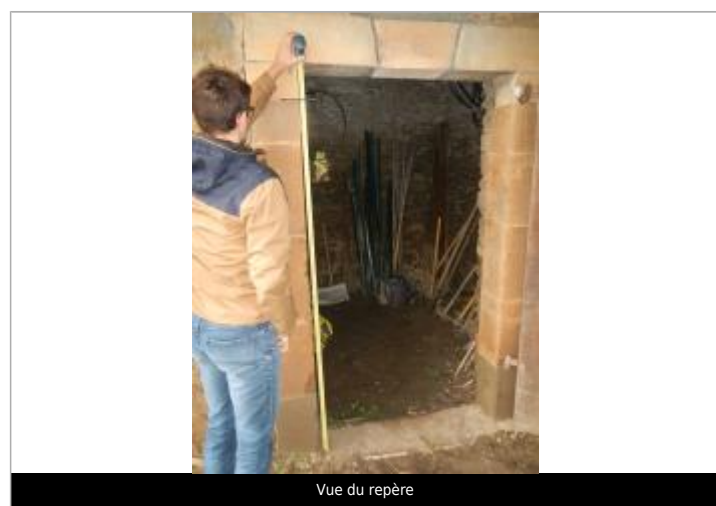
Code : AUDE18_R_1078_1 **Date de mise à jour** : 01/08/2019

Description référence du repère : Seuil entrée

Altitude de la référence (en m) : 57.510 m

Différence entre le niveau d'eau et la référence (en m) : 1.770 m

Altitude calculée de l'eau (en m) : 59.28
