Commune : SAINT-COUAT-D'AUDE

Rivière : L' Aude

Lieu-dit chemin de Douzens #3

Code : AUDE18_S_1078

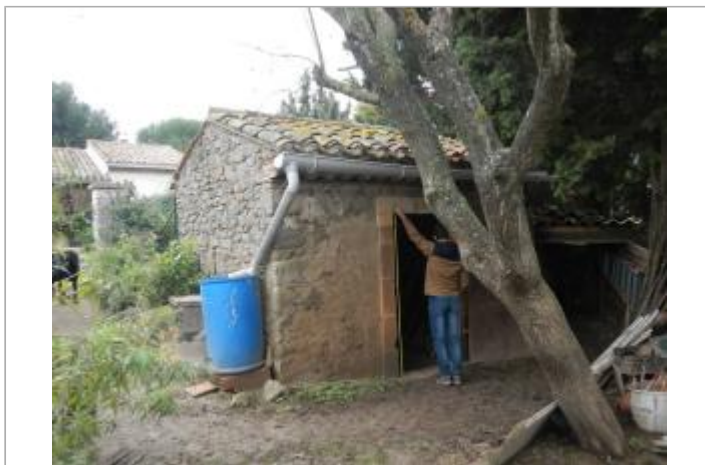
Commentaires : Maison isolée, cabanon à proximités

Vue du site

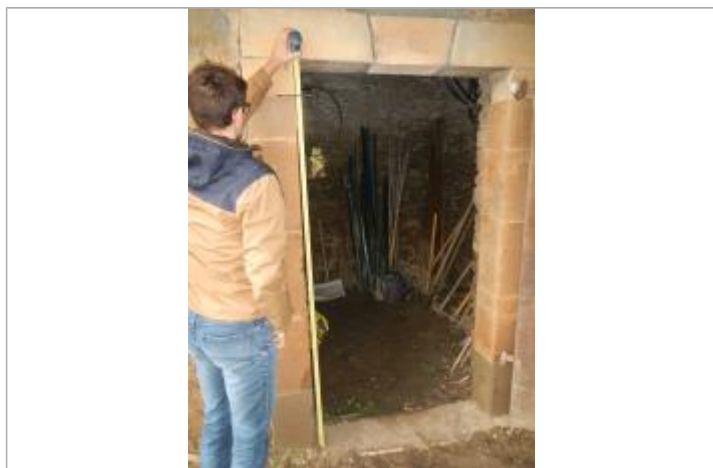
Nature du repère : **Marque peinture ou encre**

Commentaires : Extérieur maison

Description référence du repère : Seuil entrée

Différence entre le niveau d'eau et la référence (en m) : 1.770 m

Altitude calculée de l'eau (en m) : 59.28

Vue du repère
