Commune : SAINT-COUAT-D'AUDE

Rivière : L' Aude

Code : AUDE18_S_1081

SOURCE DE REPÉRAGE : RELEVÉ POST CRUES SUITE AUX DÉBOREMENTS DE L'AUDE LE 15 OCTOBRE 2018 PAR OTEIS POUR LE COMPTE DU SPC MO - 12/12/2018

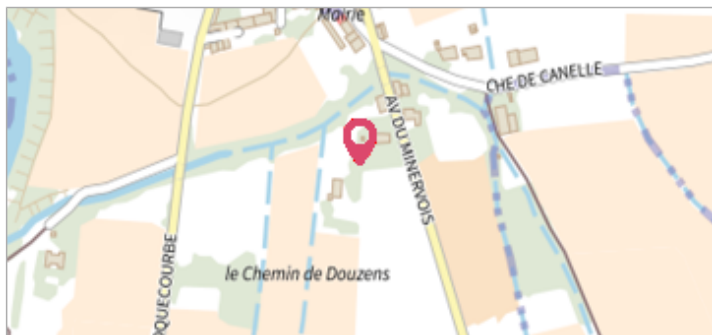
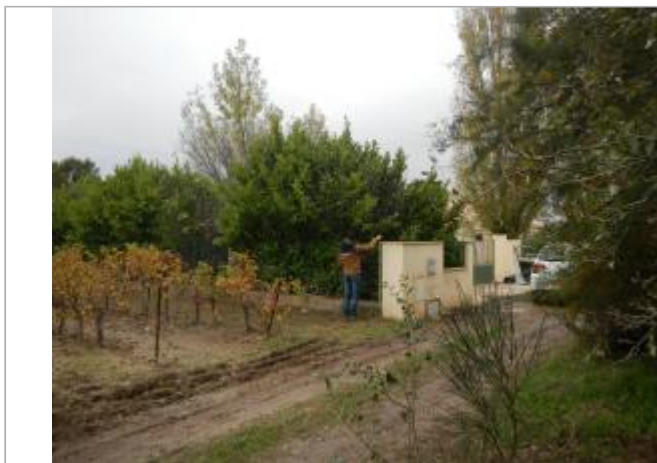
Commentaires : Mur de propriété

Vue du site

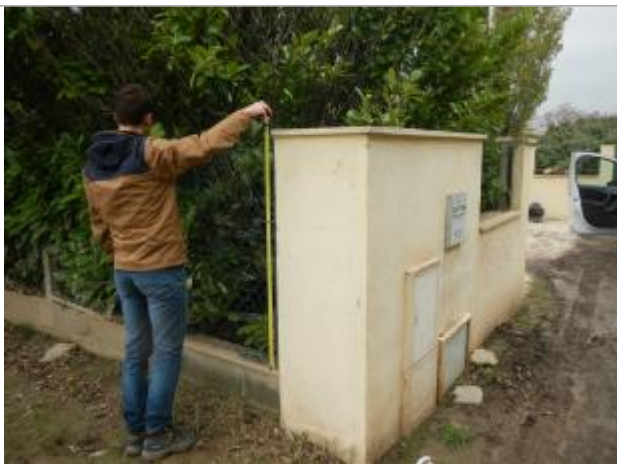
Nature du repère : Laisse d'inondation

Commentaires : Trace sur la végétation + mur

Description référence du repère : Haut du muret

Différence entre le niveau d'eau et la référence (en m) : 0.790 m

Altitude calculée de l'eau (en m) : 59.34

Vue du repère
