Commune : SAINT-COUAT-D'AUDE

Rivière : L' Aude

Lieu-dit La Plaine, croisement D111 et D127**Commentaires :** Bâtiment isolé au niveau du pont**1** Repère(s) sur le site**GÉNÉRAL****Unité de gestion :** Méditerranée Ouest**Code :** AUDE18_S_1083**Date de mise à jour :** 23/07/2019**Auteur :** SPC MO

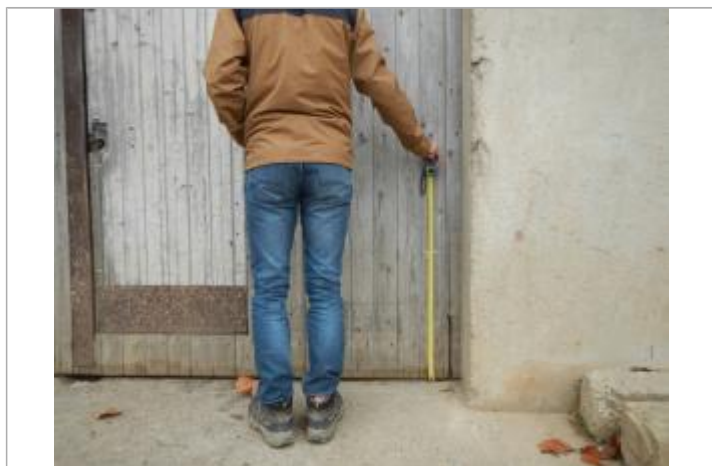
Vue du repère

**15 octobre 2018**Nature de l'inondation : **Débordement de cours d'eau**Altitude calculée de l'eau : **55.35 m**Nature du repère : **Laisse d'inondation****Commentaires :** Trace sur la porte + repère blanc**GÉNÉRAL****Code :** AUDE18_R_1083_1**Date de mise à jour :****Auteur :** SPC MO
