Commune : SAINT-COUAT-D'AUDE

Rivière : L' Aude

**Lieu-dit La Plaine, croisement D111 et D127****Commentaires :** Bâtiment isolé au niveau du pont**1** Repère(s) sur le site**GÉNÉRAL****Unité de gestion :** Méditerranée Ouest**Code :** AUDE18\_S\_1083**Date de mise à jour :** 23/07/2019**Auteur :** SPC MO

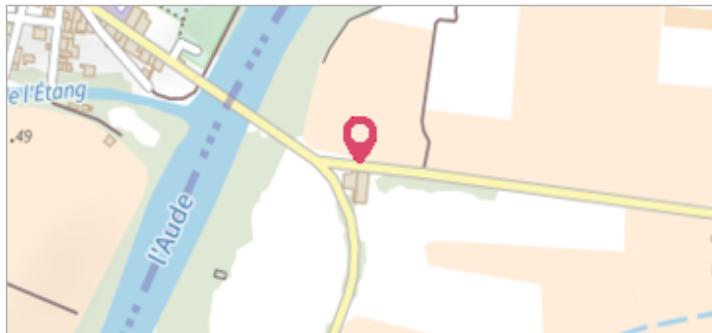
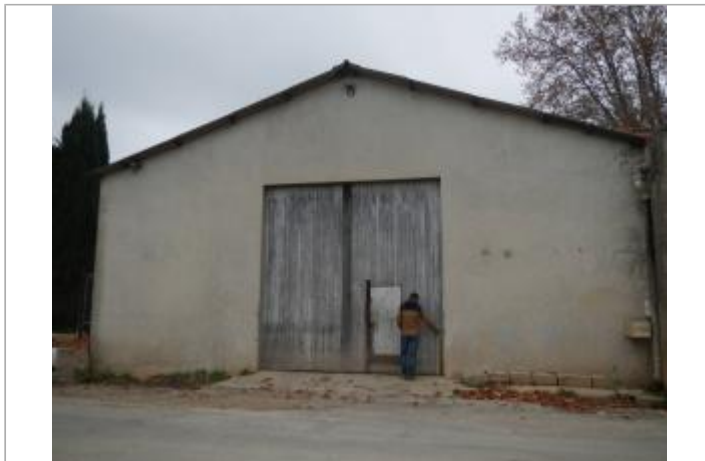
Vue du site

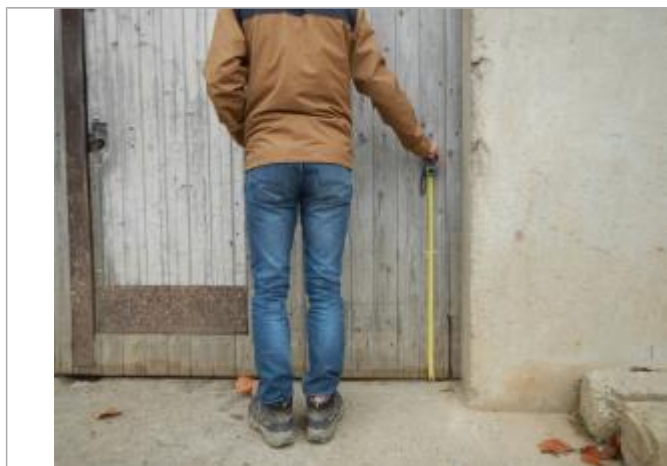
**15 octobre 2018**Nature de l'inondation : **Débordement de cours d'eau**Altitude calculée de l'eau : **55.35 m**Nature du repère : **Laisse d'inondation****Commentaires :** Trace sur la porte + repère blanc**GÉNÉRAL****Code :** AUDE18\_R\_1083\_1**Date de mise à jour :****Auteur :** SPC MO

Vue du repère

**MARQUE****Maximum de l'inondation :** Non renseigné**Visibilité :** Non renseigné**État du repère :** Non renseigné**Pérennité :** Non renseigné**Repère calculé :** Non renseigné**PHEC :** Non renseigné**SOURCE DE REPÉRAGE : RELEVÉ POST CRUES SUITE AUX DÉBOREMENTS DE L'AUDE LE 15 OCTOBRE 2018 PAR OTEIS POUR LE COMPTE DU SPC MO - 12/12/2018****Type de repérage :** Campagne de terrain post-inondation**Organisme(s) :** OTEIS**NIVELLEMENT INITIAL - 20/11/2018****Méthode :** Non renseigné**Organisme :** OTEIS**Référence nivelée :** Autre type de référence**Description référence du repère :** Seuil porte**Système altimétrique :** NGF IGN 1969 (système normal)**Altitude de la référence (en m) :** 54.820 m**Différence entre le niveau d'eau et la référence (en m) :** 0.530 m**Altitude calculée de l'eau (en m) :** 55.35
