Commune : **SAINT-COUAT-D'AUDE**Rivière : **L' Aude****Lieu-dit La Plaine, croisement D111 et D127 #2****Commentaires :** Bâtiment isolé au niveau du pont**1**

GÉNÉRAL**Unité de gestion :** Méditerranée Ouest**Code :** AUDE18_S_1084**Date de mise à jour :** 23/07/2019**Auteur :** SPC MO

**15 Octobre 2018**Nature de l'inondation : **Débordement de cours d'eau**Altitude calculée de l'eau : **55.58 m**Nature du repère : **Laisse d'inondation****Commentaires :** Trace sur la porte + repère blanc**GÉNÉRAL****Code :** AUDE18_R_1084_1**Date de mise à jour :****Auteur :** SPC MO

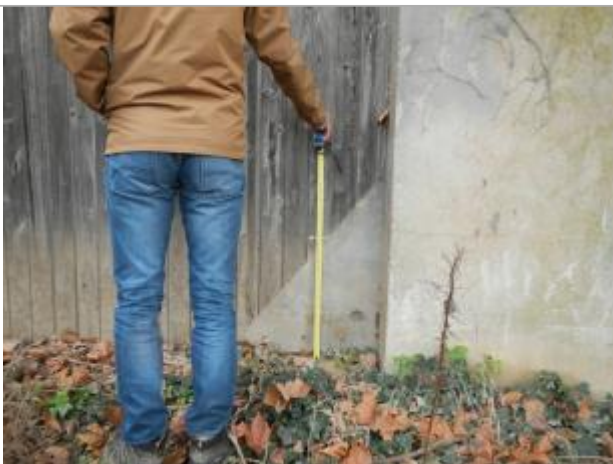
Vue du repère

Type de repérage : Campagne de terrain post-inondation**Organisme :** OTEIS**NIVELLEMENT INITIAL - 20/11/2018****Méthode :** Non renseigné**Organisme :** OTEIS**Référence nivelée :** Autre type de référence**Description référence du repère :** Seuil porte**Système altimétrique :** NGF IGN 1969 (système normal)**Altitude de la référence (en m) :** 55.090 m**Différence entre le niveau d'eau et la référence (en m) :** 0.490 m**Altitude calculée de l'eau (en m) :** 55.58
