Commune : **SAINT-COUAT-D'AUDE**

Rivière : **L' Aude**

Code : AUDE18_S_1084

Code : AUDE18_R_1084_1

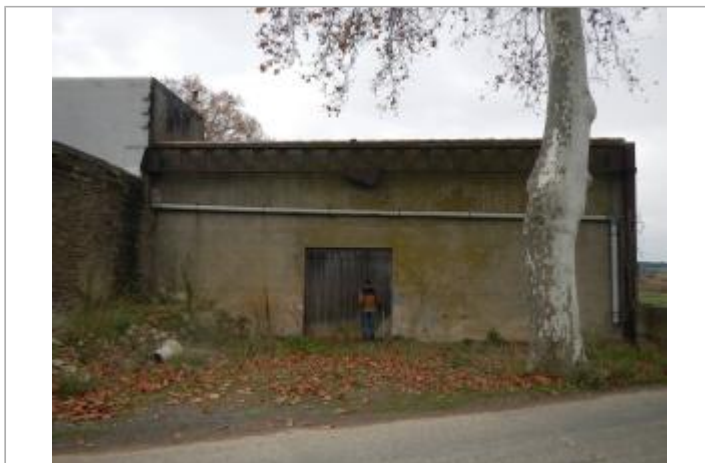
Vue du site

Commentaires : Bâtiment isolé au niveau du pont

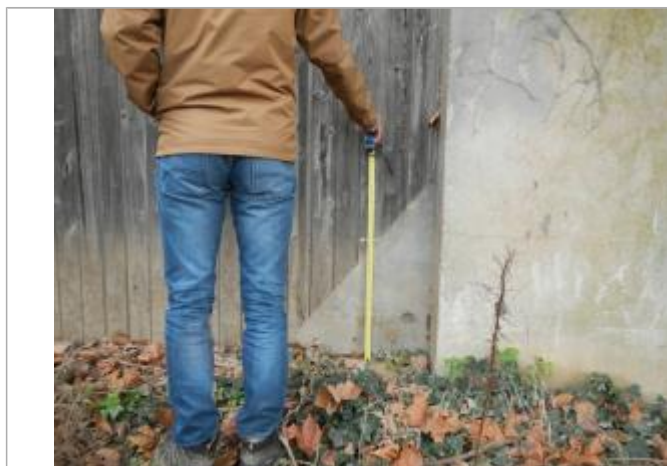
Vue du repère

Nature du repère : **Laisse d'inondation**

Commentaires : Trace sur la porte + repère blanc

Description référence du repère : Seuil porte

Différence entre le niveau d'eau et la référence (en m) : 0.490 m

Altitude calculée de l'eau (en m) : 55.58
