Commune : SAINT-COUAT-D'AUDE

Rivière : L' Aude

**Lieu-dit La Plaine, proche croisement D111****Commentaires :** Maison abandonnée**1** Repère(s) sur le site**GÉNÉRAL****Unité de gestion :** Méditerranée Ouest**Code :** AUDE18\_S\_1085**Date de mise à jour :** 23/07/2019**Auteur :** SPC MO

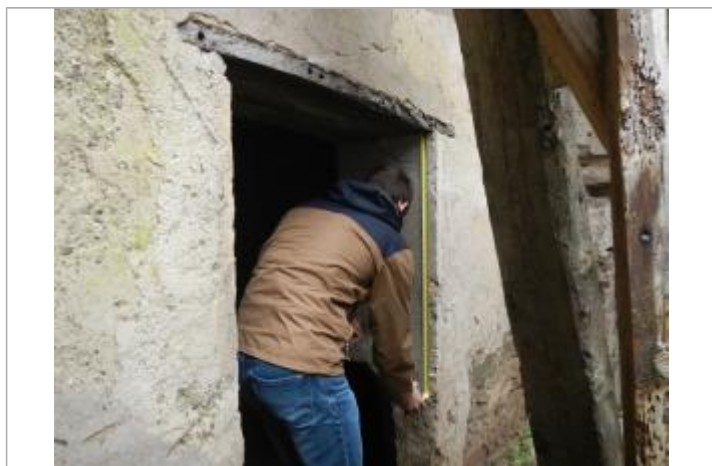
Vue du repère

**15 octobre 2018**Nature de l'inondation : **Débordement de cours d'eau**Altitude calculée de l'eau : **55.56 m**Nature du repère : **Laisse d'inondation****Commentaires :** A l'intérieur du bâtiment**GÉNÉRAL****Code :** AUDE18\_R\_1085\_1**Date de mise à jour :****Auteur :** SPC MO
