Commune : SAINT-COUAT-D'AUDE

Rivière : L' Aude

**Lieu-dit La Plaine, proche croisement D111**

Code : AUDE18\_S\_1085

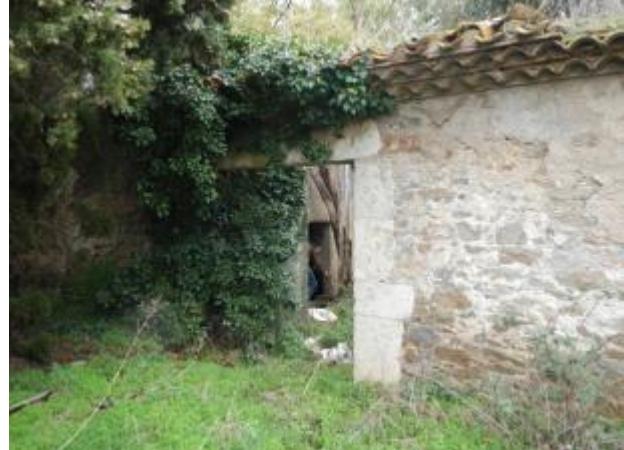
Commentaires : Maison abandonnée

Vue du site

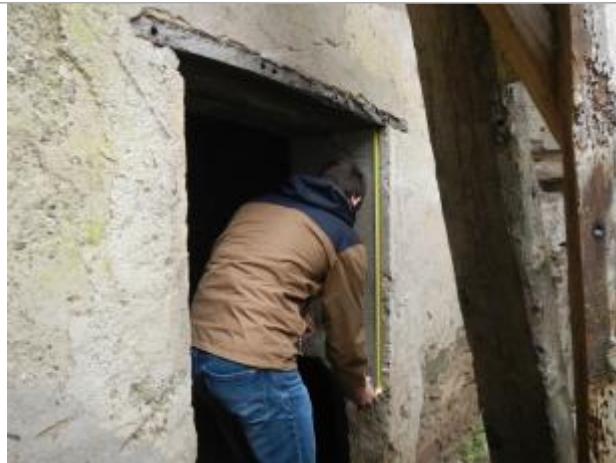
Code : AUDE18\_R\_1085\_1

Altitude calculée de l'eau : **55.56 m**

Nature du repère : Laisse d'inondation

Commentaires : A l'intérieur du bâtiment

Vue du repère
