Commune : **SAINT-COUAT-D'AUDE**Rivière : **L' Aude****Lieu-dit Les Rivières, pont SNCF sur D111 #3****Commentaires** : pont SNCF**1**

GÉNÉRAL**Unité de gestion** : Méditerranée Ouest**Code** : AUDE18_S_1088**Date de mise à jour** : 23/07/2019**Auteur** : SPC MO

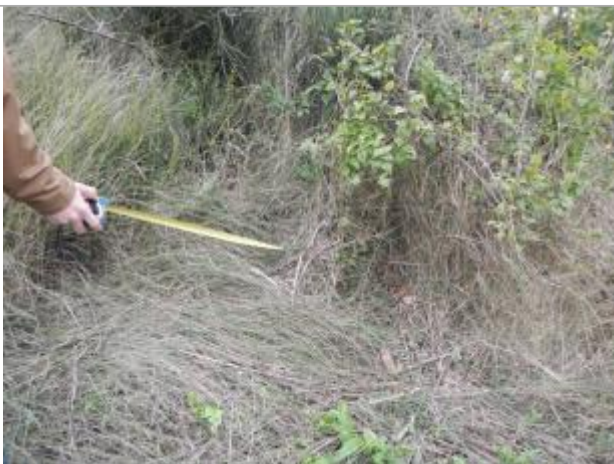
Vue du repère

**15 Octobre 2018**Altitude calculée de l'eau : **55.37 m**Nature de l'inondation : **Débordement de cours d'eau**Nature du repère : **Laisse d'inondation****Commentaires** : Sur le talus**GÉNÉRAL****Code** : AUDE18_R_1088_1**Date de mise à jour** :**Auteur** : SPC MO

Type de repérage : Campagne de terrain post-inondation**Organisme** : OTEIS**NIVELLEMENT INITIAL - 20/11/2018****Méthode** : Non renseigné**Organisme** : OTEIS**Commentaires sur le nivellement** : sol**Référence nivelée** : Marque d'inondation**Description référence du repère** : sol**Système altimétrique** : NGF IGN 1969 (système normal)**Altitude de la référence (en m)** : 55.370 m**Altitude calculée de l'eau (en m)** : 55.37
