Commune : SAINT-COUAT-D'AUDE

## Rue du languedoc

Code : AUDE18\_S\_1092

**SOURCE DE REPÉRAGE : RELEVÉ POST CRUES SUITE AUX DÉBORDEMENTS DE L'AUDE LE 15 OCTOBRE 2018 PAR OTEIS POUR LE COMPTE DU SPC MO - 12/12/2018**Type de repérage : Campagne de terrain post-inondation  
Organisme : OTEIS

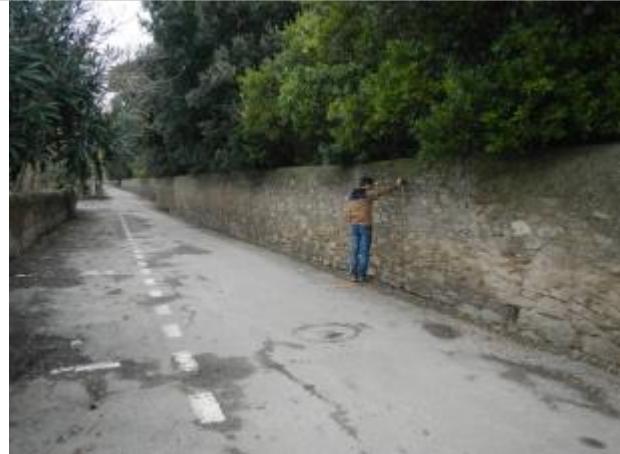
Vue du site

Commentaires : Grand mur de propriété avec fosse de drainage béton
