Commune : SAINT-COUAT-D'AUDE

Rivière : L' Aude

## Rue du languedoc

**Unité de gestion :** Méditerranée Ouest**Code :** AUDE18\_S\_1092**Date de mise à jour :** 23/07/2019**Auteur :** SPC MO

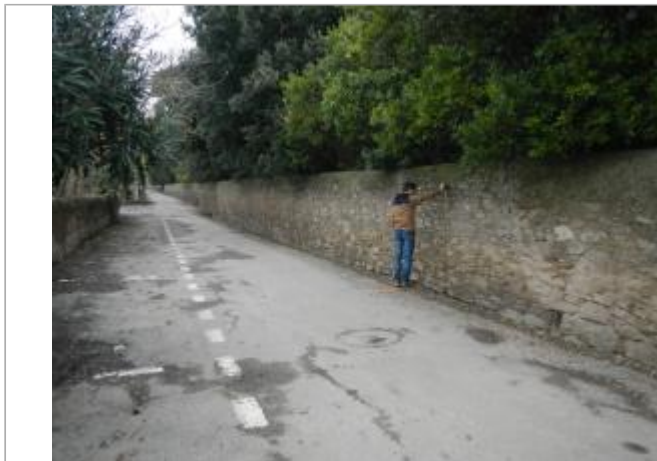
Vue du site

**Commentaires :** Grand mur de propriété avec fosse de drainage béton**1**

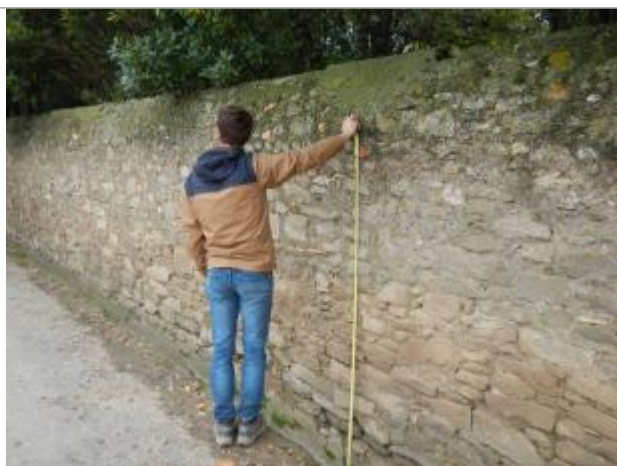
Vue du repère

**15 octobre 2018**Nature de l'inondation : **Débordement de cours d'eau**Altitude calculée de l'eau : **58.68 m**Nature du repère : **Laisse d'inondation****Commentaires :** Sur le mur + repère rouge

**Méthode :** Non renseigné**Organisme :** OTEIS**Référence nivelée :** Autre type de référence**Description référence du repère :** Fond fosse**Système altimétrique :** NGF IGN 1969 (système normal)**Altitude de la référence (en m) :** 56.650 m**Différence entre le niveau d'eau et la référence (en m) :** 2.030 m**Altitude calculée de l'eau (en m) :** 58.68
