Commune : **LA REDORTE**Rivière : **L' Aude****cabanon isolé #4****Commentaires** : Porte blanche en métal**1** Repère(s) sur le site**GÉNÉRAL****Unité de gestion** : Méditerranée Ouest**Code** : AUDE18_S_940**Date de mise à jour** : 23/07/2019**Auteur** : SPC MO

GÉOLOCALISATION**Coordonnées WGS84** : X: 2.66047669 / Y: 43.23992480**Coordonnées RGF93 (Lambert 93)** X: 672404.99 / Y: 6237918.06**Coordonnées RGF93 (ETRS89)** : X: 2.6604767 / Y: 43.2399248**Code Hydro**: Y1--0200**Rive de référence**: Gauche**15 octobre 2018**

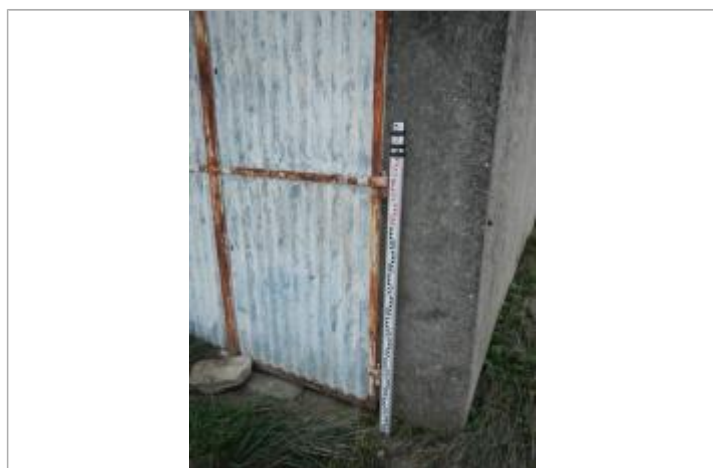
Vue du repère

Nature de l'inondation : **Débordement de cours d'eau**Altitude calculée de l'eau : **50.06 m**Nature du repère : **Laisse d'inondation****Commentaires** : Trace intérieure reportée à l'extérieur + repère blanc**GÉNÉRAL****Code** : AUDE18_R_940_1**Date de mise à jour** :**Auteur** : SPC MO

MARQUE**Maximum de l'inondation** : Non renseigné**Visibilité** : Non renseigné**État du repère** : Non renseigné**Pérennité** : Non renseigné**Repère calculé** : Non renseigné**PHEC** : Non renseigné**SOURCE DE REPÉRAGE : RELEVÉ POST CRUES SUITE AUX DÉBOREMENTS DE L'AUDE LE 15 OCTOBRE 2018 PAR OTEIS POUR LE COMPTE DU SPC MO - 12/12/2018****Type de repérage** : Campagne de terrain post-inondation**Organisme(s)** : OTEIS**NIVELLEMENT INITIAL - 21/11/2018****Méthode** : Non renseigné**Organisme** : OTEIS**Référence nivelée** : Autre type de référence**Description référence du repère** : Seuil porte**Système altimétrique** : NGF IGN 1969 (système normal)**Altitude de la référence (en m)** : 48.880 m**Différence entre le niveau d'eau et la référence (en m)** : 1.180 m**Altitude calculée de l'eau (en m)** : 50.06
