Commune : **ROQUECOURBE-MINERVOIS**

Rivière : **L' Aude**

Code : AUDE18_S_1071

Code : AUDE18_R_1071_1

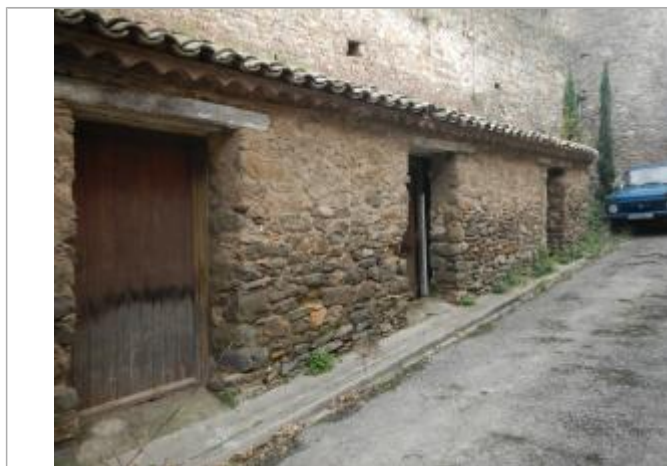
Vue du repère

Nature du repère : **Laisse d'inondation**

Commentaires : Trace sur la porte (peu nette) + repère blanc

Description référence du repère : Seuil porte

Différence entre le niveau d'eau et la référence (en m) : 0.130 m

Altitude calculée de l'eau (en m) : 53.46
