Commune : **ROQUECOURBE-MINERVOIS**Rivière : **L' Aude****Impasse a l'Ouest de la Place du Chateau****Commentaires** : Petit local abandonné**1** Repère(s) sur le site**GÉNÉRAL****Unité de gestion** : Méditerranée Ouest**Code** : AUDE18\_S\_1071**Date de mise à jour** : 23/07/2019**Auteur** : SPC MO

**15 octobre 2018**Nature de l'inondation : **Débordement de cours d'eau**Altitude calculée de l'eau : **53.46 m**Nature du repère : **Laisse d'inondation****Commentaires** : Trace sur la porte (peu nette) + repère blanc**GÉNÉRAL****Code** : AUDE18\_R\_1071\_1**Date de mise à jour** :**Auteur** : SPC MO

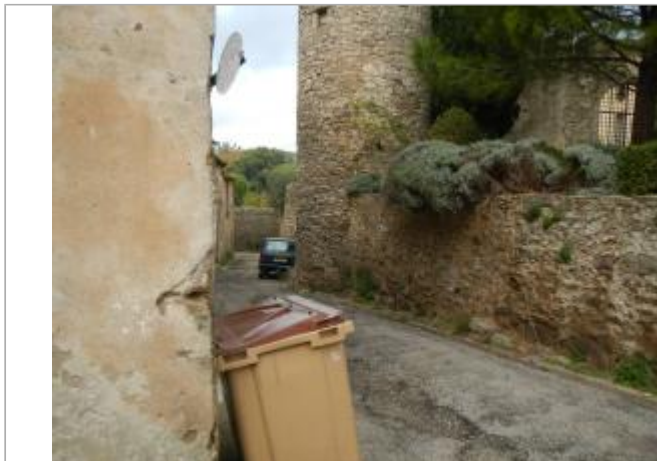
Vue du site
