Commune : **LA REDORTE**Rivière : **L' Aude****Lieu-dit Le Lounou, bordure de la D610, D11 au Nord #2****Commentaires :** 1er bâtiment sur site abandonnée**1**

**GÉNÉRAL****Unité de gestion :** Méditerranée Ouest**Code :** AUDE18\_S\_945**Date de mise à jour :** 23/07/2019**Auteur :** SPC MO

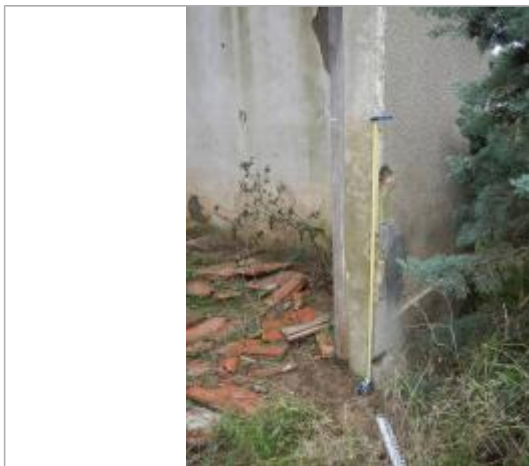
Vue du repère

**15 Octobre 2018**Nature de l'inondation : **Débordement de cours d'eau**Altitude calculée de l'eau : **48.47 m**Nature du repère : **Laisse d'inondation****Commentaires :** Laisse intérieure reportée à l'entrée + repère blanc**GÉNÉRAL****Code :** AUDE18\_R\_945\_1**Date de mise à jour :****Auteur :** SPC MO
