Commune : RIEUX-MINERVOIS

## Place communale (boulodrome)

Rivière : L' Argent-Double

**Unité de gestion :** Méditerranée Ouest**Code :** AUDE18\_S\_1053**Date de mise à jour :** 23/07/2019**Auteur :** SPC MO

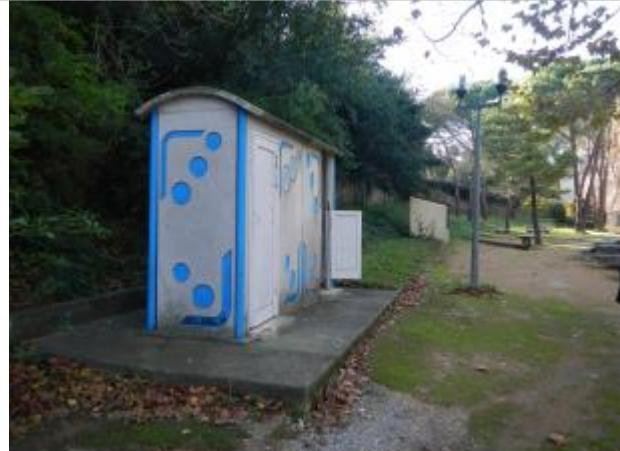
Vue du site

Commentaires : Toilettes de l'espace pique-nique

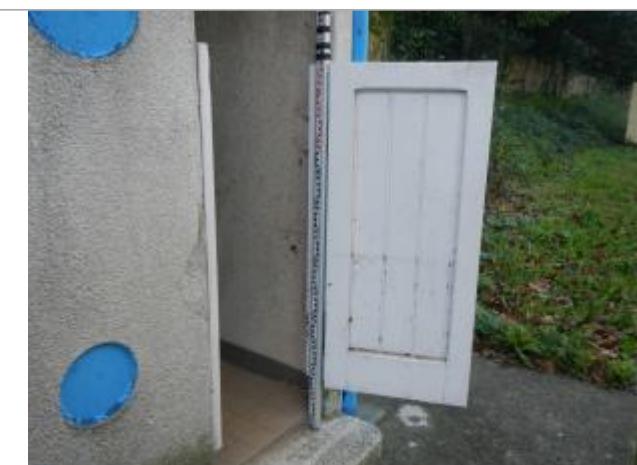
Vue du repère

**15 Octobre 2018**Nature de l'inondation : **Débordement de cours d'eau**Altitude calculée de l'eau : **107.74 m**Nature du repère : **Laisse d'inondation**

Commentaires : Laisse sur la porte

**Méthode :** Non renseigné**Organisme :** OTEIS**Référence nivelée :** Autre type de référence**Description référence du repère :** Seuil porte**Système altimétrique :** NGF IGN 1969 (système normal)**Altitude de la référence (en m) :** 107.060 m**Différence entre le niveau d'eau et la référence (en m) :** 0.680 m**Altitude calculée de l'eau (en m) :** 107.74
