Commune : **RIEUX-MINERVOIS**Rivière : **L' Argent-Double****Croisement impasse de la source et impasse du Barry****Commentaires** : Petit garage couvert**1** Repère(s) sur le site**GÉNÉRAL****Unité de gestion** : Méditerranée Ouest**Code** : AUDE18_S_1055**Date de mise à jour** : 23/07/2019**Auteur** : SPC MO

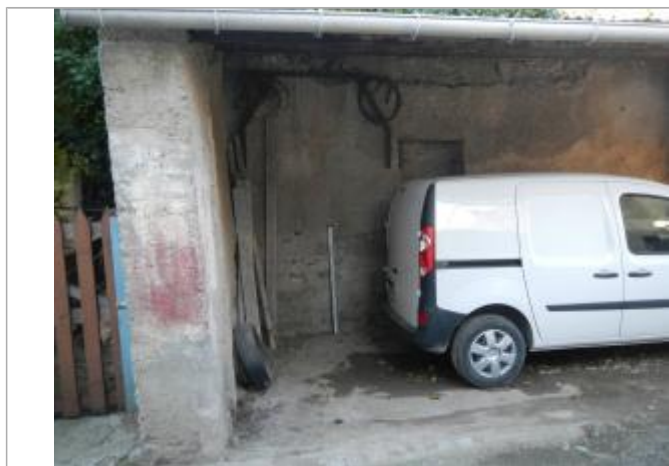
Vue du repère

Nature de l'inondation : **Débordement de cours d'eau**Nature du repère : **Laisse d'inondation****Commentaires** : Laisse sur le mur + repère blanc**GÉNÉRAL****Code** : AUDE18_R_1055_1**Date de mise à jour** :**Auteur** : SPC MO

MARQUE**Maximum de l'inondation** : Non renseigné**Visibilité** : Non renseigné**État du repère** : Non renseigné**Pérennité** : Non renseigné**Repère calculé** : Non renseigné**PHEC** : Non renseigné**SOURCE DE REPÉRAGE : RELEVÉ POST CRUES SUITE AUX DÉBOREMENTS DE L'AUDE LE 15 OCTOBRE 2018 PAR OTEIS POUR LE COMPTE DU SPC MO - 12/12/2018****Type de repérage** : Campagne de terrain post-inondation**Organisme(s)** : OTEIS**NIVELLEMENT INITIAL - 27/11/2018****Méthode** : Non renseigné**Organisme** : OTEIS**Référence nivelée** : Autre type de référence**Description référence du repère** : Sol**Système altimétrique** : NGF IGN 1969 (système normal)**Altitude de la référence (en m)** : 105.260 m**Différence entre le niveau d'eau et la référence (en m)** : 0.040 m**Altitude calculée de l'eau (en m)** : 105.3
