Commune : **RIEUX-MINERVOIS**Rivière : **L' Argent-Double****Chemin du stade****Commentaires** : A l'aval du parc à jeux**1** Repère(s) sur le site**GÉNÉRAL****Unité de gestion** : Méditerranée Ouest**Code** : AUDE18\_S\_1065**Date de mise à jour** : 23/07/2019**Auteur** : SPC MO

**15 octobre 2018**Nature de l'inondation : **Débordement de cours d'eau**Altitude calculée de l'eau : **101.16 m**Nature du repère : **Laisse d'inondation****Commentaires** : Laisse sur le sol**GÉNÉRAL****Code** : AUDE18\_R\_1065\_1**Date de mise à jour** :**Auteur** : SPC MO

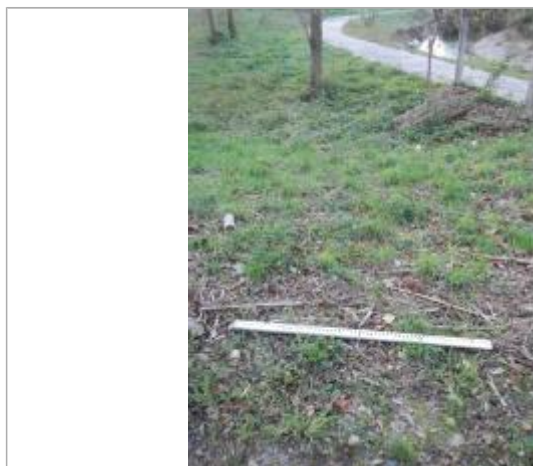
Vue du repère

**MARQUE****Maximum de l'inondation** : Non renseigné**Visibilité** : Non renseigné**État du repère** : Non renseigné**Pérennité** : Non renseigné**Repère calculé** : Non renseigné**PHEC** : Non renseigné**SOURCE DE REPÉRAGE : RELEVÉ POST CRUES SUITE AUX DÉBOREMENTS DE L'AUDE LE 15 OCTOBRE 2018 PAR OTEIS POUR LE COMPTE DU SPC MO - 12/12/2018****Type de repérage** : Campagne de terrain post-inondation**Organisme(s)** : OTEIS**NIVELLEMENT INITIAL - 27/11/2018****Méthode** : Non renseigné**Organisme** : OTEIS**Commentaires sur le nivellement** : sol**Référence nivelée** : Marque d'inondation**Description référence du repère** : sol**Système altimétrique** : NGF IGN 1969 (système normal)**Altitude de la référence (en m)** : 101.160 m**Altitude calculée de l'eau (en m)** : 101.16
