Commune : **LA REDORTE**

Commentaires : Porte de garage - rive gauche du Rivassel

Code : AUDE18_S_950

Code : AUDE18_R_950_1

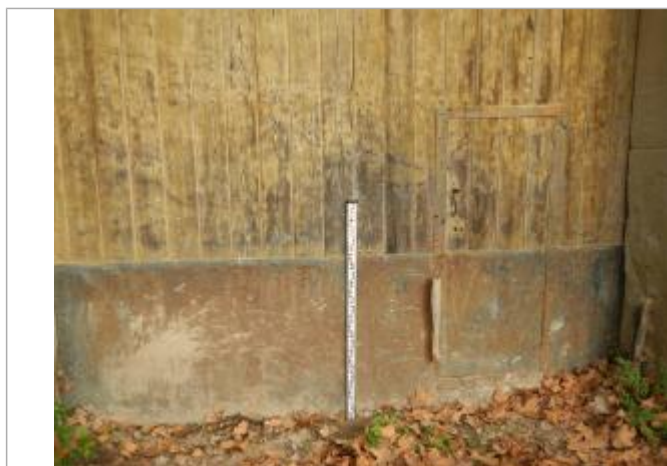
Vue du repère

Nature du repère : **Laisse d'inondation**

Commentaires : Sur la porte, niveau pris au pied de la porte

Description référence du repère : Seuil porte au milieu

Différence entre le niveau d'eau et la référence (en m) : 0.460 m

Altitude calculée de l'eau (en m) : 52.52
