Commune : **LA REDORTE**

Rivière : **L' Aude**

Lieu-dit Les Poux de Lamou, le long de la D610

Code : AUDE18_S_960

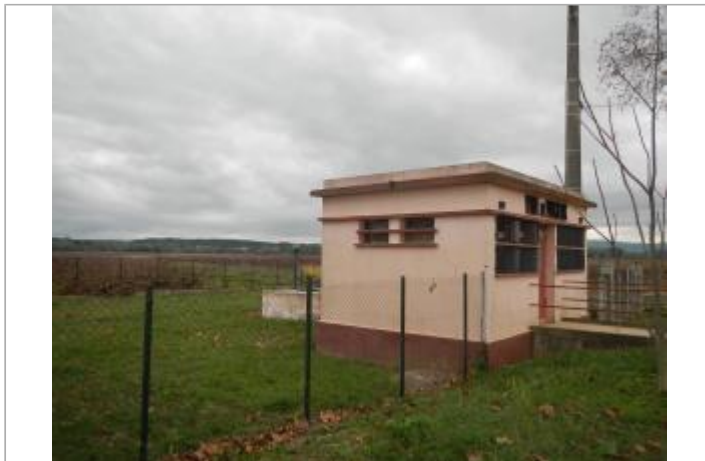
Commentaires : Station de pompage

Vue du site

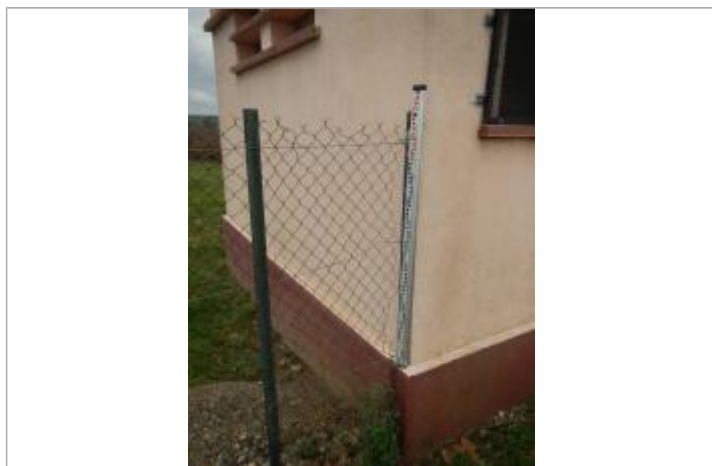
Nature du repère : **Laisse d'inondation**

Commentaires : Dépôt dans le grillage + repère blanc

Description référence du repère : Rebord béton

Différence entre le niveau d'eau et la référence (en m) : 0.240 m

Altitude calculée de l'eau (en m) : 52.66

Vue du repère
