Commune : **LA REDORTE**Rivière : **L' Aude****Lieu-dit Les Poux de Lamou, le long de la D610****Commentaires** : Station de pompage**1** Repère(s) sur le site**GÉNÉRAL****Unité de gestion** : Méditerranée Ouest**Code** : AUDE18_S_960**Date de mise à jour** : 23/07/2019**Auteur** : SPC MO

GÉOLOCALISATION**Coordonnées WGS84** : X: 2.64418079 / Y: 43.23246510**Coordonnées RGF93 (Lambert 93)** X: 671076.8 / Y: 6237094.61**Coordonnées RGF93 (ETRS89)** : X: 2.6441808 / Y: 43.2324651**Code Hydro**: Y1--0200**Rive de référence**: Gauche**15 octobre 2018**

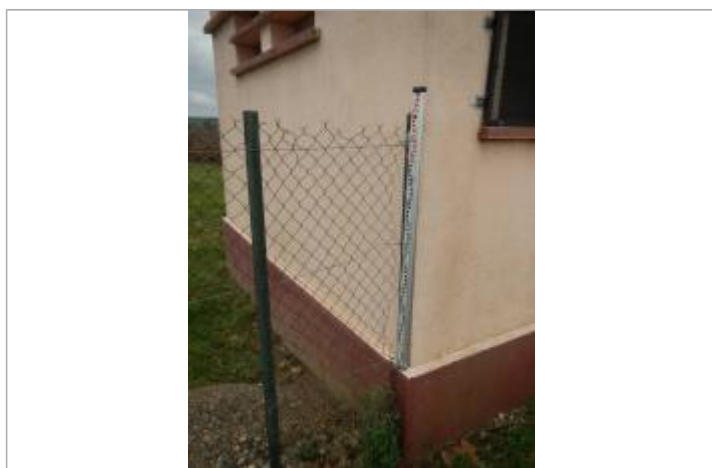
Vue du repère

Nature de l'inondation : **Débordement de cours d'eau**Altitude calculée de l'eau : **52.66 m**Nature du repère : **Laisse d'inondation****Commentaires** : Dépôt dans le grillage + repère blanc**GÉNÉRAL****Code** : AUDE18_R_960_1**Date de mise à jour** :**Auteur** : SPC MO

MARQUE**Maximum de l'inondation** : Non renseigné**Visibilité** : Non renseigné**État du repère** : Non renseigné**Pérennité** : Non renseigné**Repère calculé** : Non renseigné**PHEC** : Non renseigné**SOURCE DE REPÉRAGE : RELEVÉ POST CRUES SUITE AUX DÉBOREMENTS DE L'AUDE LE 15 OCTOBRE 2018 PAR OTEIS POUR LE COMPTE DU SPC MO - 12/12/2018****Type de repérage** : Campagne de terrain post-inondation**Organisme(s)** : OTEIS**NIVELLEMENT INITIAL - 29/11/2018****Méthode** : Non renseigné**Organisme** : OTEIS**Référence nivelée** : Autre type de référence**Description référence du repère** : Rebord béton**Système altimétrique** : NGF IGN 1969 (système normal)**Altitude de la référence (en m)** : 52.420 m**Différence entre le niveau d'eau et la référence (en m)** : 0.240 m**Altitude calculée de l'eau (en m)** : 52.66
