Commune : **LA REDORTE**Rivière : **L' Aude****Lieu-dit La Leoudo, chemin rural****Commentaires** : Cabanon (avec pub de pépinière)**1** Repère(s) sur le site**GÉNÉRAL****Unité de gestion** : Méditerranée Ouest**Code** : AUDE18_S_961**Date de mise à jour** : 23/07/2019**Auteur** : SPC MO

Nature de l'inondation : **Débordement de cours d'eau**Altitude calculée de l'eau : **50.26 m**Nature du repère : **Laisse d'inondation****Commentaires** : Trace intérieure sur le mur + repère blanc**GÉNÉRAL****Code** : AUDE18_R_961_1**Date de mise à jour** :**Auteur** : SPC MO

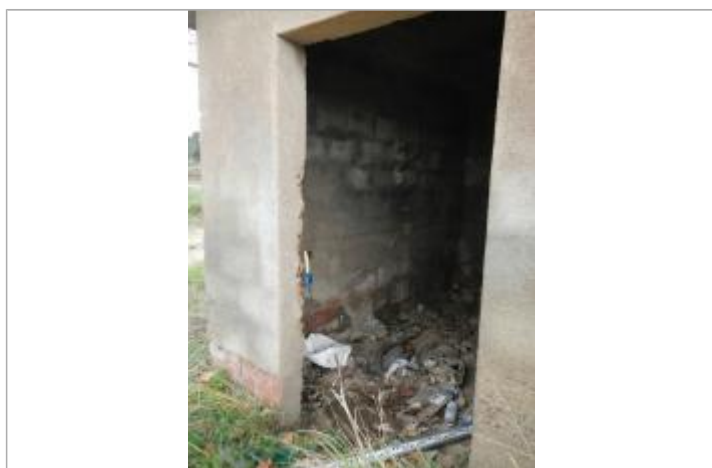
Vue du repère

MARQUE**Maximum de l'inondation** : Non renseigné**Visibilité** : Non renseigné**État du repère** : Non renseigné**Pérennité** : Non renseigné**Repère calculé** : Non renseigné**PHEC** : Non renseigné**SOURCE DE REPÉRAGE : RELEVÉ POST CRUES SUITE AUX DÉBOREMENTS DE L'AUDE LE 15 OCTOBRE 2018 PAR OTEIS POUR LE COMPTE DU SPC MO - 12/12/2018****Type de repérage** : Campagne de terrain post-inondation**Organisme(s)** : OTEIS**NIVELLEMENT INITIAL - 29/11/2018****Méthode** : Non renseigné**Organisme** : OTEIS**Référence nivelée** : Autre type de référence**Description référence du repère** : Sol**Système altimétrique** : NGF IGN 1969 (système normal)**Altitude de la référence (en m)** : 49.330 m**Différence entre le niveau d'eau et la référence (en m)** : 0.930 m**Altitude calculée de l'eau (en m)** : 50.26
