Commune : **CAUNES-MINERVOIS**Rivière : **L' Argent-Double****Jardins communaux, proche du pont du chemin de la Prade****Commentaires** : Jardins, petit cabanon**1** Repère(s) sur le site**GÉNÉRAL****Unité de gestion** : Méditerranée Ouest**Code** : AUDE18_S_846**Date de mise à jour** : 23/07/2019**Auteur** : SPC MO

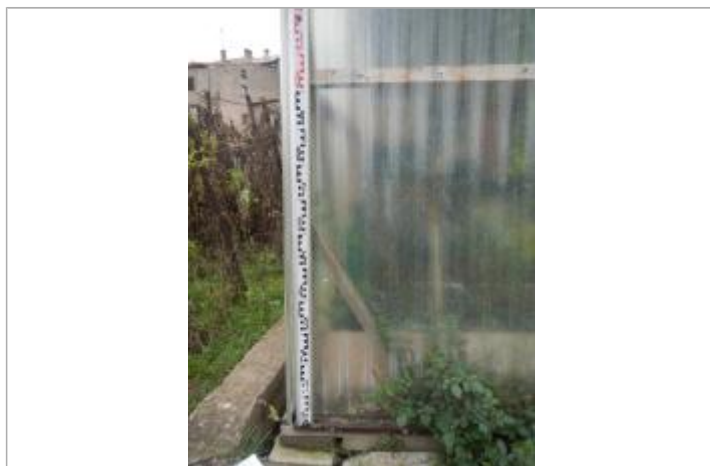
Vue du repère

**15 octobre 2018**Nature de l'inondation : **Débordement de cours d'eau**Altitude calculée de l'eau : **175.85 m**Nature du repère : **Laisse d'inondation****Commentaires** : Trace sur la vitre + repère blanc**GÉNÉRAL****Code** : AUDE18_R_846_1**Date de mise à jour** :**Auteur** : SPC MO

MARQUE**Maximum de l'inondation** : Non renseigné**Visibilité** : Non renseigné**État du repère** : Non renseigné**Pérennité** : Non renseigné**Repère calculé** : Non renseigné**PHEC** : Non renseigné**SOURCE DE REPÉRAGE : RELEVÉ POST CRUES SUITE AUX DÉBOREMENTS DE L'AUDE LE 15 OCTOBRE 2018 PAR OTEIS POUR LE COMPTE DU SPC MO - 12/12/2018****Type de repérage** : Campagne de terrain post-inondation**Organisme(s)** : OTEIS**NIVELLEMENT INITIAL - 29/11/2018****Méthode** : Non renseigné**Organisme** : OTEIS**Référence nivelée** : Autre type de référence**Description référence du repère** : Base rebord métallique**Système altimétrique** : NGF IGN 1969 (système normal)**Altitude de la référence (en m)** : 175.390 m**Différence entre le niveau d'eau et la référence (en m)** : 0.460 m**Altitude calculée de l'eau (en m)** : 175.85
