Commune : **CAUNES-MINERVOIS**Rivière : **L' Argent-Double****Jardins communaux, proche du pont du chemin de la Prade #2****Commentaires** : Jardins, petit cabanon**1** Repère(s) sur le site**GÉNÉRAL****Unité de gestion** : Méditerranée Ouest**Code** : AUDE18_S_847**Date de mise à jour** : 23/07/2019**Auteur** : SPC MO

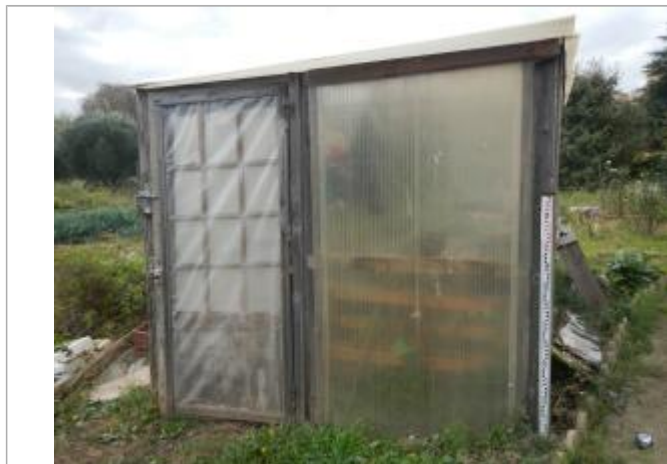
Vue du repère

**15 octobre 2018**Nature de l'inondation : **Débordement de cours d'eau**Altitude calculée de l'eau : **175.87 m**Nature du repère : **Laisse d'inondation****Commentaires** : Trace sur la vitre + repère blanc**GÉNÉRAL****Code** : AUDE18_R_847_1**Date de mise à jour** :**Auteur** : SPC MO

MARQUE**Maximum de l'inondation** : Non renseigné**Visibilité** : Non renseigné**État du repère** : Non renseigné**Pérennité** : Non renseigné**Repère calculé** : Non renseigné**PHEC** : Non renseigné**SOURCE DE REPÉRAGE : RELEVÉ POST CRUES SUITE AUX DÉBOREMENTS DE L'AUDE LE 15 OCTOBRE 2018 PAR OTEIS POUR LE COMPTE DU SPC MO - 12/12/2018****Type de repérage** : Campagne de terrain post-inondation**Organisme(s)** : OTEIS**NIVELLEMENT INITIAL - 29/11/2018****Méthode** : Non renseigné**Organisme** : OTEIS**Référence nivelée** : Autre type de référence**Description référence du repère** : Base rebord brique (en coin)**Système altimétrique** : NGF IGN 1969 (système normal)**Altitude de la référence (en m)** : 175.580 m**Différence entre le niveau d'eau et la référence (en m)** : 0.290 m**Altitude calculée de l'eau (en m)** : 175.87
