Commune : **CAUNES-MINERVOIS**Rivière : **L' Argent-Double****Jardins communaux, proche du pont du chemin de la Prade #2****Commentaires :** Jardins, petit cabanon**1** Repère(s) sur le site**GÉNÉRAL****Unité de gestion :** Méditerranée Ouest**Code :** AUDE18_S_847**Date de mise à jour :** 23/07/2019**Auteur :** SPC MO

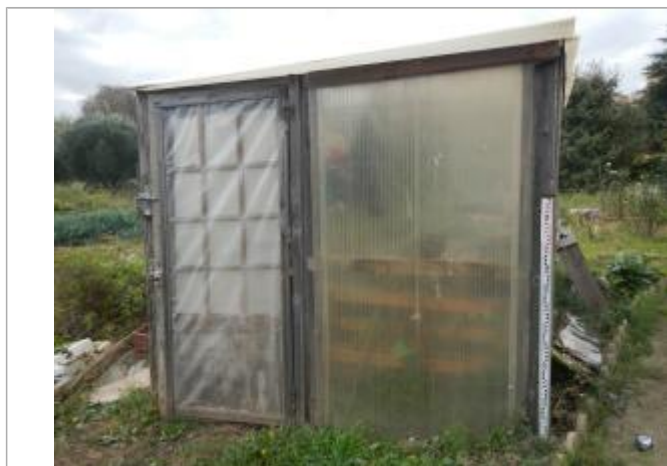
Vue du repère

**15 octobre 2018**Nature de l'inondation : **Débordement de cours d'eau**Altitude calculée de l'eau : **175.87 m**Nature du repère : **Laisse d'inondation****Commentaires :** Trace sur la vitre + repère blanc**GÉNÉRAL****Code :** AUDE18_R_847_1**Date de mise à jour :****Auteur :** SPC MO

MARQUE**Maximum de l'inondation :** Non renseigné**Visibilité :** Non renseigné**État du repère :** Non renseigné**Pérennité :** Non renseigné**Repère calculé :** Non renseigné**PHEC :** Non renseigné**SOURCE DE REPÉRAGE : RELEVÉ POST CRUES SUITE AUX DÉBOREMENTS DE L'AUDE LE 15 OCTOBRE 2018 PAR OTEIS POUR LE COMPTE DU SPC MO - 12/12/2018****Type de repérage :** Campagne de terrain post-inondation**Organisme(s) :** OTEIS**NIVELLEMENT INITIAL - 29/11/2018****Méthode :** Non renseigné**Organisme :** OTEIS**Référence nivelée :** Autre type de référence**Description référence du repère :** Base rebord brique (en coin)**Système altimétrique :** NGF IGN 1969 (système normal)**Altitude de la référence (en m) :** 175.580 m**Différence entre le niveau d'eau et la référence (en m) :** 0.290 m**Altitude calculée de l'eau (en m) :** 175.87
