Commune : **CAUNES-MINERVOIS**

Rivière : **L' Argent-Double**

## Avenue de la Montagne Noire (proche n15)

**Code** : AUDE18\_S\_853

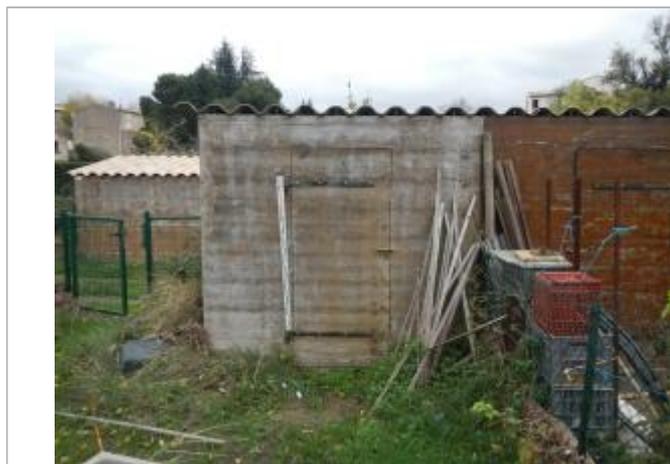
Vue du repère

Nature du repère : **Laisse d'inondation**

**Commentaires** : Laisse à l'extérieur (+0.15m à l'intérieur)

**Description référence du repère** : Charnière métallique du bas

**Différence entre le niveau d'eau et la référence (en m)** : 0.250 m

**Altitude calculée de l'eau (en m)** : 185.22
