## Chemin communal en contrebas de l'avenue de l'Argent-double, en direction du cimetière #3

Code : AUDE18\_S\_865

**SOURCE DE REPÉRAGE : RELEVÉ POST CRUES SUITE AUX DÉBORDEMENTS DE L'AUDE LE 15 OCTOBRE 2018 PAR OTEIS POUR LE COMPTE DU SPC MO - 12/12/2018**

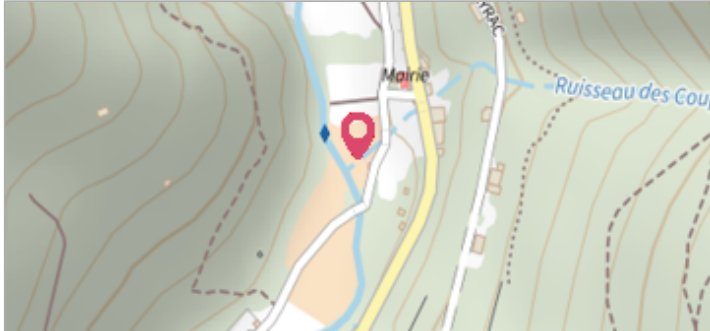
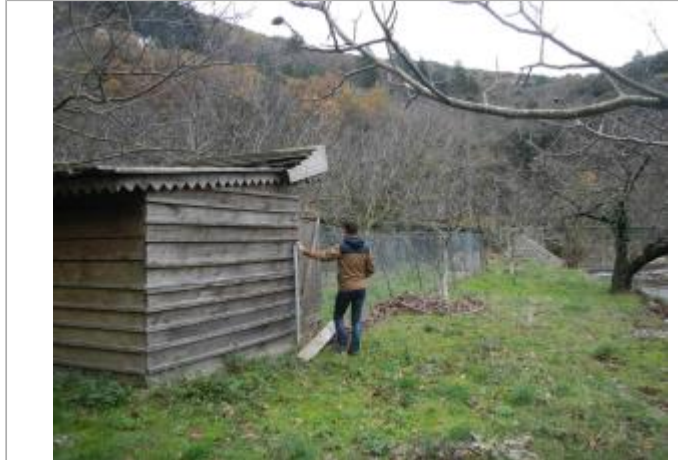
Commentaires : Petit cabanon près du pont

Vue du site

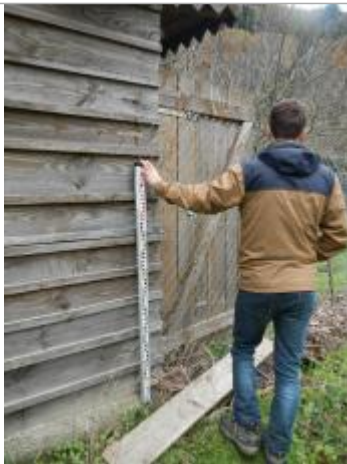
Commentaires : Laisses dans le grillage au niveau du cabanon le plus vers la rivière

Description référence du repère : Rebord béton

Différence entre le niveau d'eau et la référence (en m) : 0.200 m

Altitude calculée de l'eau (en m) : 353.66

Vue du repère
