Commune : **FELINES-MINERVOIS**

Rue du pont vieux

Code : AUDE18_S_882

SOURCE DE REPÉRAGE : RELEVÉ POST CRUES SUITE AUX DÉBOURDEMENTS DE L'AUDE LE 15 OCTOBRE 2018 PAR OTEIS POUR LE COMPTE DU SPC MO - 12/12/2018

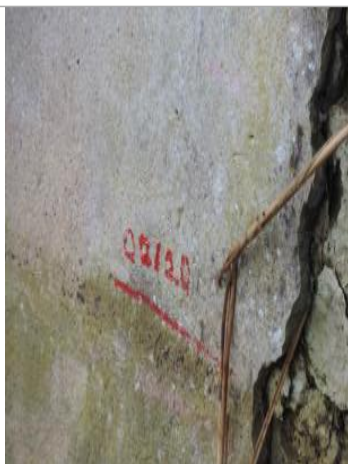
Vue du repère

Altitude calculée de l'eau : **155.345 m**

Commentaires : Dépôt sur le mur

Description référence du repère : Sol garage

Différence entre le niveau d'eau et la référence (en m) : 0.400 m

Altitude calculée de l'eau (en m) : 155.345
