Commune : FELINES-MINERVOIS

Code : AUDE18_S_883

Code : AUDE18_R_883_1

SOURCE DE REPÉRAGE : RELEVÉ POST CRUES SUITE AUX DÉBORDEMENTS DE L'AUDE LE 15 OCTOBRE 2018 PAR OTEIS POUR LE COMPTE DU SPC MO - 12/12/2018

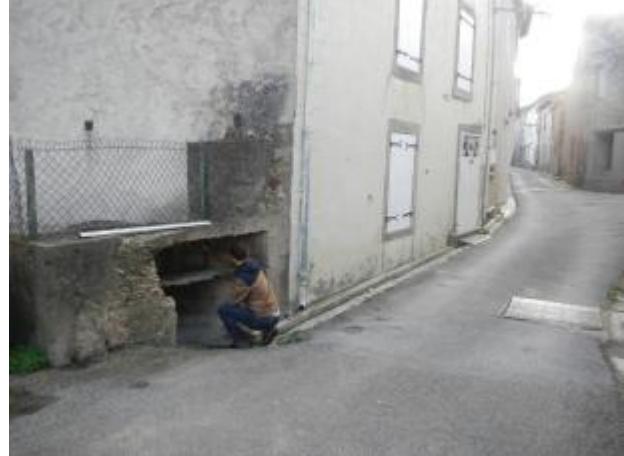
Vue du site

Commentaires : Près du pont - rive droite Le Merlaux

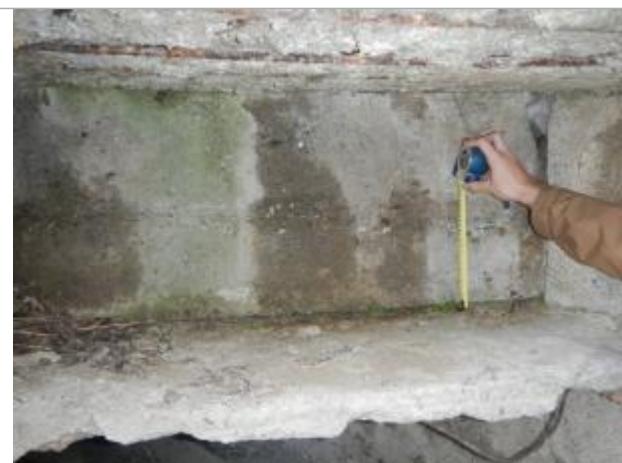
Vue du repère

Commentaires : Dépôts sur le mur

Altitude calculée de l'eau : **155.09 m**

Nature du repère : Laisse d'inondation

Description référence du repère : Rebord au dessus ouvrage pluvial

Différence entre le niveau d'eau et la référence (en m) : 0.220 m
