Commune : **FELINES-MINERVOIS**

Rivière : **L' Ognon**

Code : AUDE18_S_888

SOURCE DE REPÉRAGE : RELEVÉ POST CRUES SUITE AUX DÉBORDEMENTS DE L'AUDE LE 15 OCTOBRE 2018 PAR OTEIS POUR LE COMPTE DU SPC MO - 12/12/2018

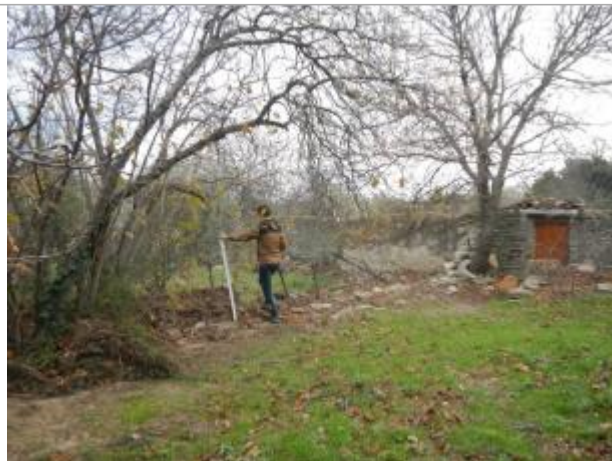
Commentaires : Jardin au niveau du mur détruit

Vue du site

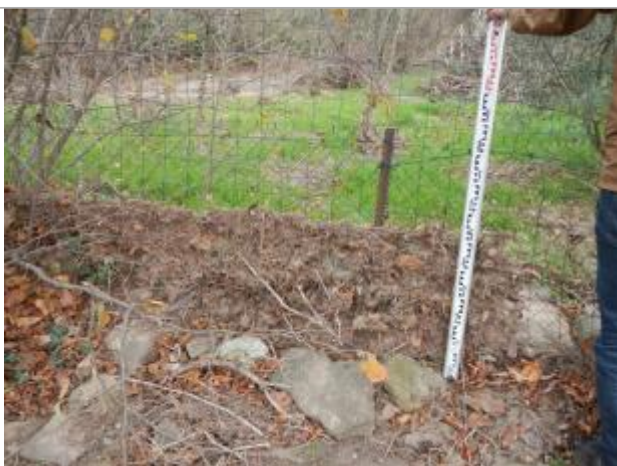
Nature du repère : **Laisse d'inondation**

Commentaires : Dépôts dans le grillage

Différence entre le niveau d'eau et la référence (en m) : 0.500 m

Vue du repère
