Commune : **FELINES-MINERVOIS**Rivière : **L' Ognon****Parcelle au Nord de la rue de l'abreuvoir****Commentaires** : Jardin au niveau du mur détruit**1** Repère(s) sur le site**GÉNÉRAL****Unité de gestion** : Méditerranée Ouest**Code** : AUDE18_S_888**Date de mise à jour** : 23/07/2019**Auteur** : SPC MO

**15 Octobre 2018**Nature de l'inondation : **Débordement de cours d'eau**Altitude calculée de l'eau : **153.913 m**Nature du repère : **Laisse d'inondation****Commentaires** : Dépôts dans le grillage**GÉNÉRAL****Code** : AUDE18_R_888_1**Date de mise à jour** :**Auteur** : SPC MO

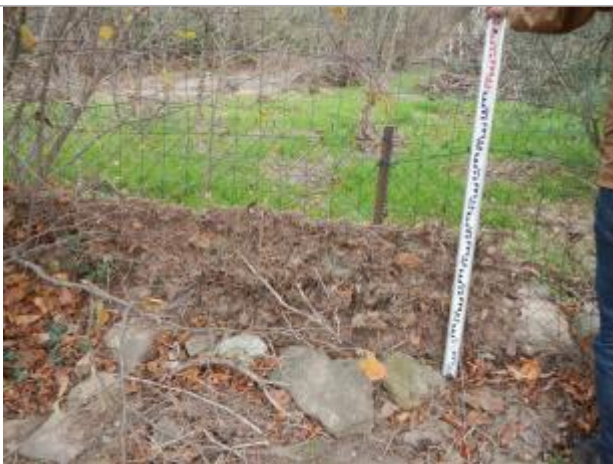
Vue du repère

Type de repérage : Campagne de terrain post-inondation**Organisme** : OTEIS**NIVELLEMENT INITIAL - 12/12/2018****Méthode** : Non renseigné**Organisme** : OTEIS**Référence nivelée** : Autre type de référence**Description référence du repère** : Sol**Système altimétrique** : NGF IGN 1969 (système normal)**Altitude de la référence (en m)** : 153.413 m**Différence entre le niveau d'eau et la référence (en m)** : 0.500 m**Altitude calculée de l'eau (en m)** : 153.913
