Commune : SAINT-FRICHOUX

Lieu-dit La Campagnette

Code : AUDE18_S_1101

SOURCE DE REPÉRAGE : RELEVÉ POST CRUES SUITE AUX DÉBORDEMENTS DE L'AUDE LE 15 OCTOBRE 2018 PAR OTEIS POUR LE COMPTE DU SPC MO - 12/12/2018

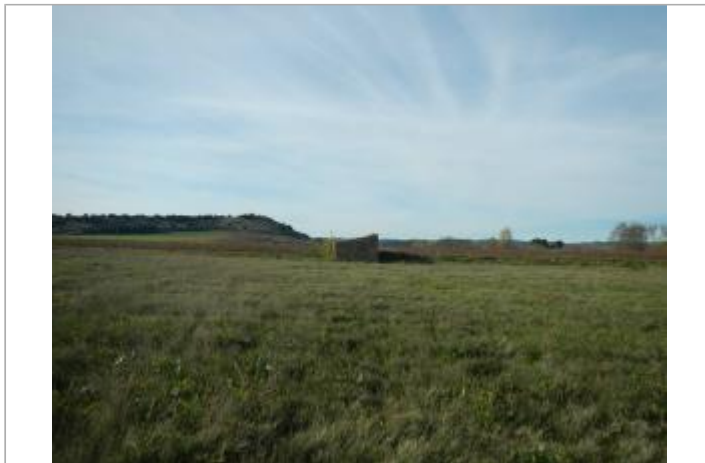
Vue du site

Commentaires : Petit cabanon détruit - Rive droite de La Reslause

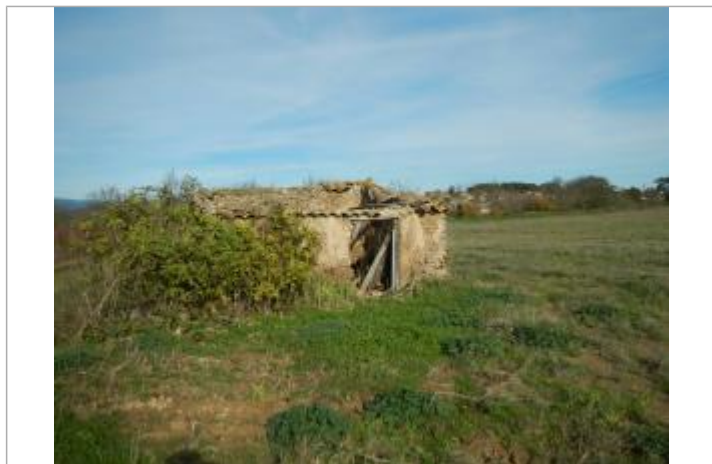
Vue du repère

Nature du repère : Laisse d'inondation

Commentaires : Laisse sur la porte

Description référence du repère : Tuile à l'entrée

Différence entre le niveau d'eau et la référence (en m) : 0.500 m

Altitude calculée de l'eau (en m) : 61.439 m
