Commune : SAINT-FRICHOUX

## Lieu-dit Le Lebat, a l'Ouest de la D206

Code : AUDE18\_S\_1107

**SOURCE DE REPÉRAGE : RELEVÉ POST CRUES SUITE AUX DÉBORDEMENTS DE L'AUDE LE 15 OCTOBRE 2018 PAR OTEIS POUR LE COMPTE DU SPC MO - 12/12/2018**

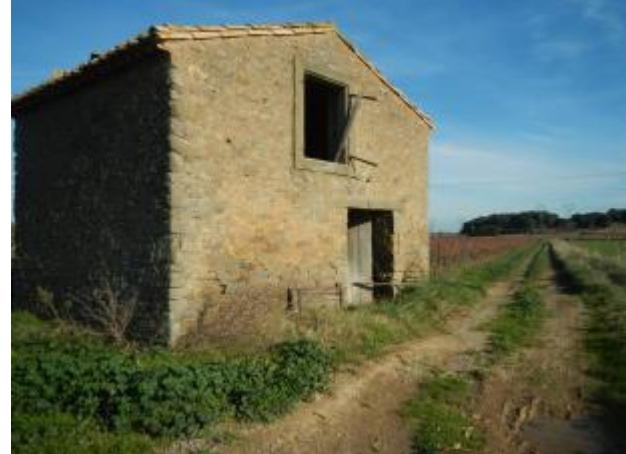
Vue du site

Commentaires : Cabanon abandonné - Rive droite de La Reslause

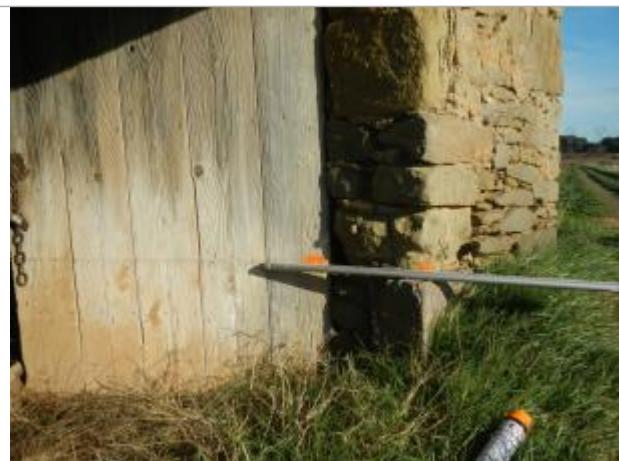
Vue du repère

Commentaires : Laisse sur la porte + marque orange, +0.6m/chemin

Altitude calculée de l'eau : **62.434 m**Nature du repère : **Laisse d'inondation**

Description référence du repère : Haut pierre en bas a l'entrée
