Commune : **LA REDORTE** | Rivière : **L' Argent-Double**

**Stade Henri Pau**

**SOURCE DE REPÉRAGE : RELEVÉ POST CRUES SUITE AUX DÉBOREMENTS DE L'AUDE LE 15 OCTOBRE 2018 PAR OTEIS POUR LE COMPTE DU SPC MO - 12/12/2018**

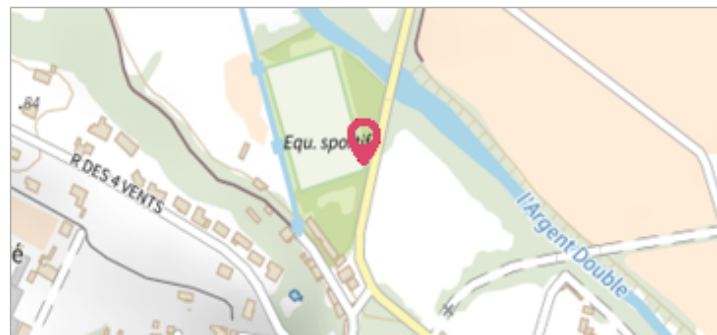
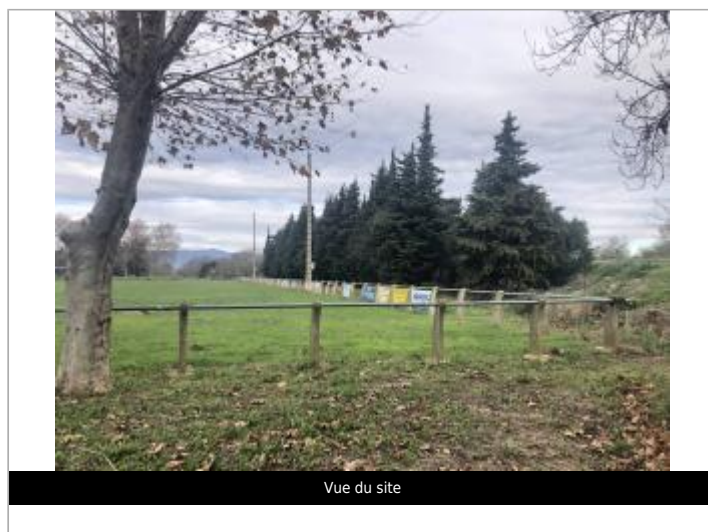
**Commentaires :** Au coin du stade, proche de la route

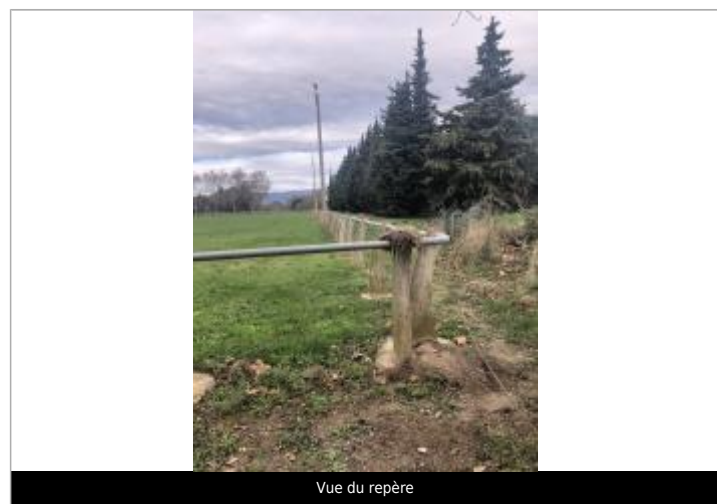
**Code :** AUDE18\_R\_904\_1 **Date de mise à jour :** 12/08/2019  
**Auteur :** SPC MO

**15 octobre 2018** Altitude calculée de l'eau : **58.398 m**

Nature de l'inondation : **Débordement de cours d'eau** Nature du repère : **Laisse d'inondation**

**Commentaires :** Suite décrue, laisse sur barrière stade (coté droit)

**Méthode :** Non renseigné  
**Organisme :** OTEIS  
**Référence nivelée :** Autre type de référence  
**Description référence du repère :** Socle béton au pied du poteau  
**Système altimétrique :** NGF IGN 1969 (système normal)  
**Altitude de la référence (en m) :** 57.298 m  
**Différence entre le niveau d'eau et la référence (en m) :** 1.100 m  
**Altitude calculée de l'eau (en m) :** 58.398 m
