Commune : **LA REDORTE****16 allée du parc****Commentaires :** Trace d'humidité, trace sur toute la rue (portails, poteaux, murs...) à la même hauteur (trottoir un peu surélevé) - rive droite du Rivassol**1** Repère(s) sur le site**GÉNÉRAL****Unité de gestion :** Méditerranée Ouest**Code :** AUDE18_S_905**Date de mise à jour :** 23/07/2019**Auteur :** SPC MO

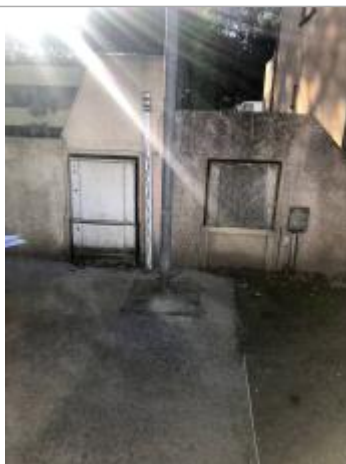
Vue du repère

**15 Octobre 2018**Altitude calculée de l'eau : **57.991 m**Nature de l'inondation : **Débordement de cours d'eau**Nature du repère : **Laisse d'inondation****Commentaires :** Sur un mur et le boîtier**GÉNÉRAL****Code :** AUDE18_R_905_1**Date de mise à jour :****Auteur :** SPC MO
