Commune : **LA REDORTE**Rivière : **L' Argent-Double****35 rue de l'argent double****Commentaires :** Sur le tuyau pluvial au coin de la rue**1**

GÉNÉRAL**Unité de gestion :** Méditerranée Ouest**Code :** AUDE18_S_909**Date de mise à jour :** 23/07/2019**Auteur :** SPC MO

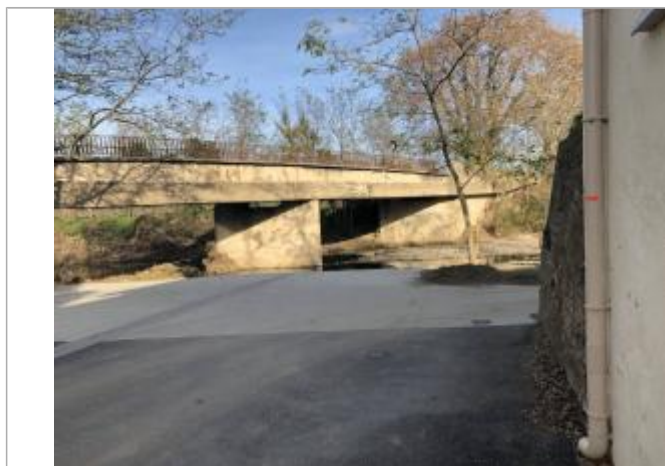
Vue du repère

**15 Octobre 2018**Altitude calculée de l'eau : **55.956 m**Nature de l'inondation : **Débordement de cours d'eau**Nature du repère : **Marque peinture ou encre****Commentaires :** Marque à la bombe de peinture sur tuyau pluviale de la toiture**GÉNÉRAL****Code :** AUDE18_R_909_1**Date de mise à jour :****Auteur :** SPC MO

MARQUE**Maximum de l'inondation :** Non renseigné**Visibilité :** Non renseigné**État du repère :** Non renseigné**Pérennité :** Non renseigné**Repère calculé :** Non renseigné**PHEC :** Non renseigné**SOURCE DE REPÉRAGE : RELEVÉ POST CRUES SUITE AUX DÉBOREMENTS DE L'AUDE LE 15 OCTOBRE 2018 PAR OTEIS POUR LE COMPTE DU SPC MO - 12/12/2018****Type de repérage :** Campagne de terrain post-inondation**Organisme :** OTEIS**NIVELLEMENT INITIAL - 27/11/2018****Méthode :** Non renseigné**Organisme :** OTEIS**Référence nivelée :** Autre type de référence**Description référence du repère :** Sol**Système altimétrique :** NGF IGN 1969 (système normal)**Altitude de la référence (en m) :** 54.446 m**Différence entre le niveau d'eau et la référence (en m) :** 1.510 m**Altitude calculée de l'eau (en m) :** 55.956 m
