Commune : **LA REDORTE**Rivière : **L' Argent-Double****35 rue de l'argent double #2****Commentaires :** Dans la partie privée du terrain**1** Repère(s) sur le site**GÉNÉRAL****Unité de gestion :** Méditerranée Ouest**Code :** AUDE18\_S\_911**Date de mise à jour :** 23/07/2019**Auteur :** SPC MO

**GÉOLOCALISATION****Coordonnées WGS84 :** X: 2.65600446 / Y: 43.25338520**Coordonnées RGF93 (Lambert 93) :** X: 672048.03 / Y: 6239416.01**Coordonnées RGF93 (ETRS89) :** X: 2.6560045 / Y: 43.2533852**Code Hydro:** Y1430540**Rive de référence:** Droite**15 octobre 2018**

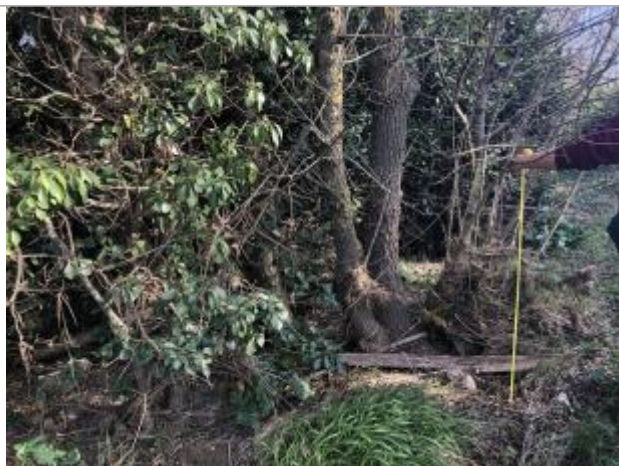
Vue du repère

Nature de l'inondation : **Débordement de cours d'eau**Altitude calculée de l'eau : **55.717 m**Nature du repère : **Laisse d'inondation****Commentaires :** Laisse dans la végétation**GÉNÉRAL****Code :** AUDE18\_R\_911\_1**Date de mise à jour :****Auteur :** SPC MO

**MARQUE****Maximum de l'inondation :** Non renseigné**Visibilité :** Non renseigné**État du repère :** Non renseigné**Pérennité :** Non renseigné**Repère calculé :** Non renseigné**PHEC :** Non renseigné**SOURCE DE REPÉRAGE : RELEVÉ POST CRUES SUITE AUX DÉBOREMENTS DE L'AUDE LE 15 OCTOBRE 2018 PAR OTEIS POUR LE COMPTE DU SPC MO - 12/12/2018****Type de repérage :** Campagne de terrain post-inondation**Organisme(s) :** OTEIS**NIVELLEMENT INITIAL - 27/11/2018****Méthode :** Non renseigné**Organisme :** OTEIS**Référence nivelée :** Autre type de référence**Description référence du repère :** Sol**Système altimétrique :** NGF IGN 1969 (système normal)**Altitude de la référence (en m) :** 54.667 m**Différence entre le niveau d'eau et la référence (en m) :** 1.050 m**Altitude calculée de l'eau (en m) :** 55.717 m
