Commune : **LA REDORTE**

Rivière : **L' Argent-Double**

**35 rue de l'argent double #2**

**Code :** AUDE18\_R\_911\_1 **Date de mise à jour :** 23/08/2019

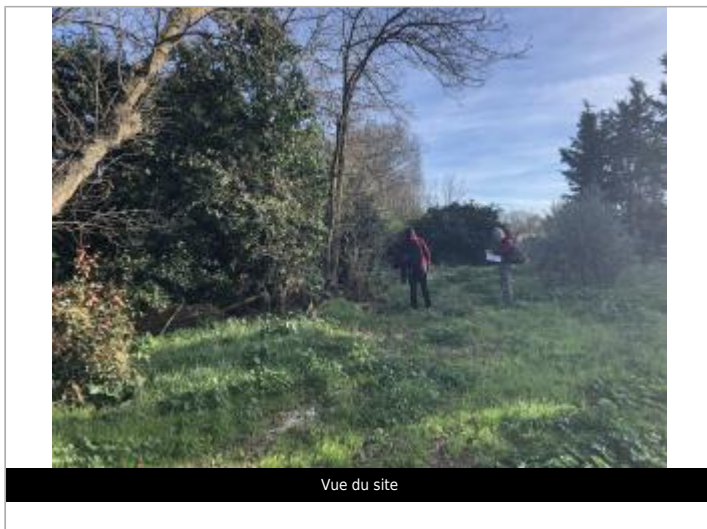
Nature de l'inondation : **Débordement de cours d'eau**

Nature du repère : **Laisse d'inondation**

**Commentaires :** Laisse dans la végétation

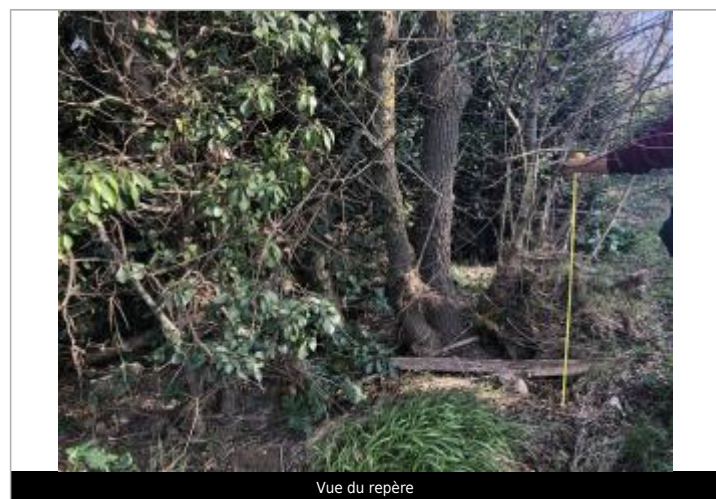
Altitude calculée de l'eau : **55.717 m**
