Commune : **LA REDORTE**

Chemin agricole, accès rue Morrell

Code : AUDE18_S_913

SOURCE DE REPÉRAGE : RELEVÉ POST CRUES SUITE AUX DÉBOURDEMENTS DE L'AUDE LE 15 OCTOBRE 2018 PAR OTEIS POUR LE COMPTE DU SPC MO - 12/12/2018

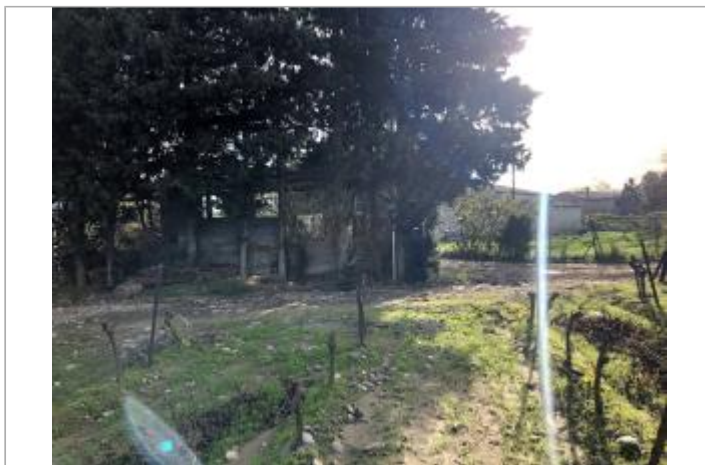
Vue du site

Commentaires : En bordure de propriété - rive droite du Rivassel

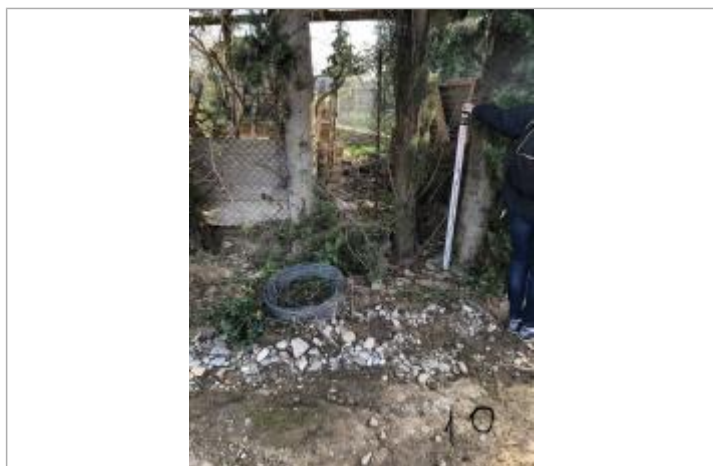
Vue du repère

Nature du repère : **Laisse d'inondation**

Commentaires : Observes sur un grillage du bord d'un champ de vignes

Différence entre le niveau d'eau et la référence (en m) : 0.450 m

Altitude calculée de l'eau (en m) : 59.581 m
