Commune : **LA REDORTE**

Code : AUDE18_S_913

Code : AUDE18_R_913_1

SOURCE DE REPÉRAGE : RELEVÉ POST CRUES SUITE AUX DÉBOREMENTS DE L'AUDE LE 15 OCTOBRE 2018 PAR OTEIS POUR LE COMPTE DU SPC MO - 12/12/2018

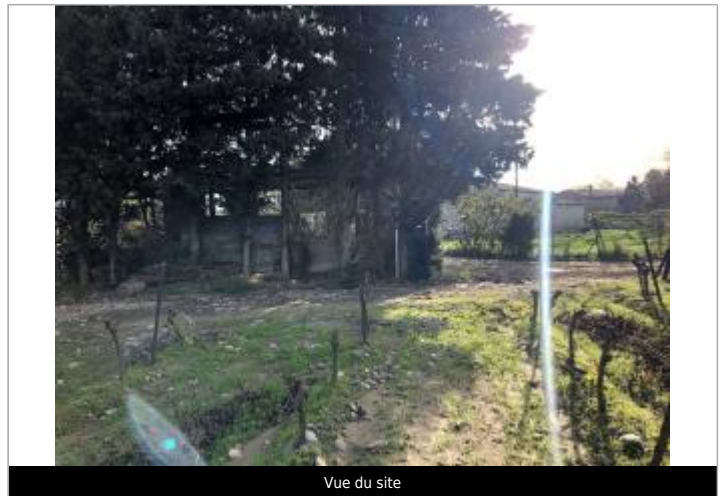
Vue du site

Commentaires : En bordure de propriété - rive droite du Rivassel

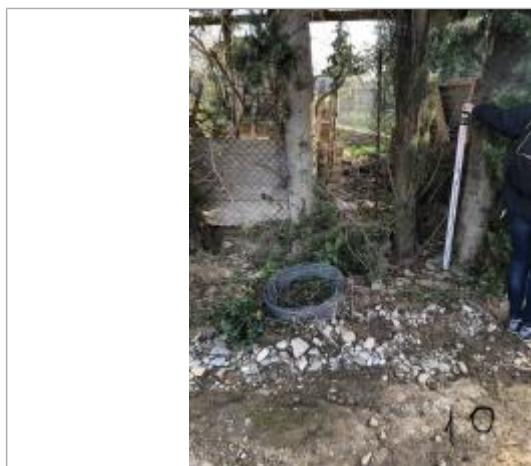
Vue du repère

Altitude calculée de l'eau : **59.581 m**

Nature du repère : **Laisse d'inondation**

Commentaires : Observe sur un grillage du bord d'un champ de vignes

Différence entre le niveau d'eau et la référence (en m) : 0.450 m
