Commune : **LA REDORTE**

Code : AUDE18_S_922

Code : AUDE18_R_922_1

SOURCE DE REPÉRAGE : RELEVÉ POST CRUES SUITE AUX DÉBORDEMENTS DE L'AUDE LE 15 OCTOBRE 2018 PAR OTEIS POUR LE COMPTE DU SPC MO - 12/12/2018

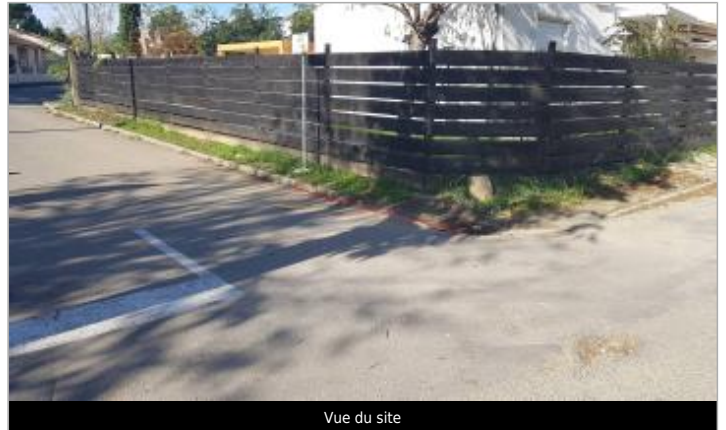
Vue du site

Commentaires : Barrière à l'angle de la rue - rive gauche du Rivassel

Commentaires : L'eau s'est arrêtée au trottoir
